UNIVERSIDADE FEDERAL DE ALAGOAS - UFAL
FACULDADE DE ARQUITETURA E URBANISMO - FAU
CURSO DE ARQUITETURA E URBANISMO

Proposta de retrofit para melhoria do desempenho térmico das fachadas da edificação vertical do Hospital Universitário Professor Alberto Antunes (HUPAA) - UFAL

TRABALHO FINAL DE GRADUAÇÃO

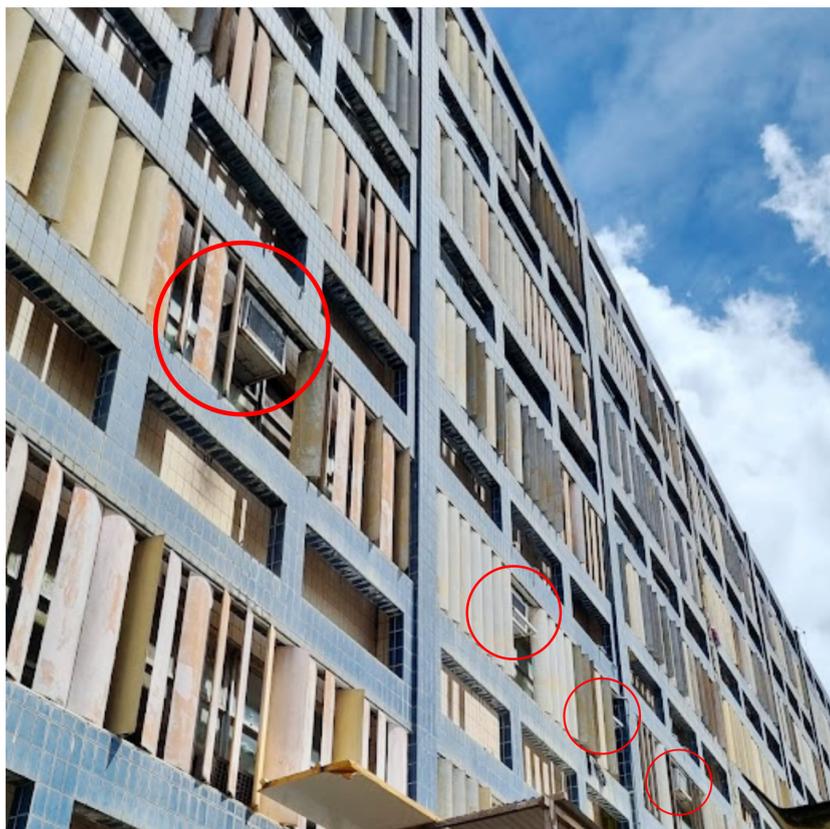
A edificação foi projetada para tomar proveito da ventilação natural e tinha confiança na eficiência dos brises verticais para o sombreamento (bem ao estilo da arquitetura moderna). Não havia pontos de ar-condicionado previstos no projeto original. Ao decorrer dos anos, houve a implementação da refrigeração mecânica em alguns ambientes (figuras 97 e 98). Foram adotados refrigeradores de ar do tipo *split* (figura 99), mas principalmente ar-condicionado de janela. Pelo fato de não terem sido previstos em projeto, sobretudo, os aparelhos de janela, houve a necessidade de adaptação, pois não existia lugar propício para comportá-los. Algumas janelas foram substituídas por uma estrutura metálica capaz de suportar o peso do ar-condicionado de janela. (vide figura 97).

Figura 97: ar-condicionados acrescentados nas janelas do 3º pavimento.

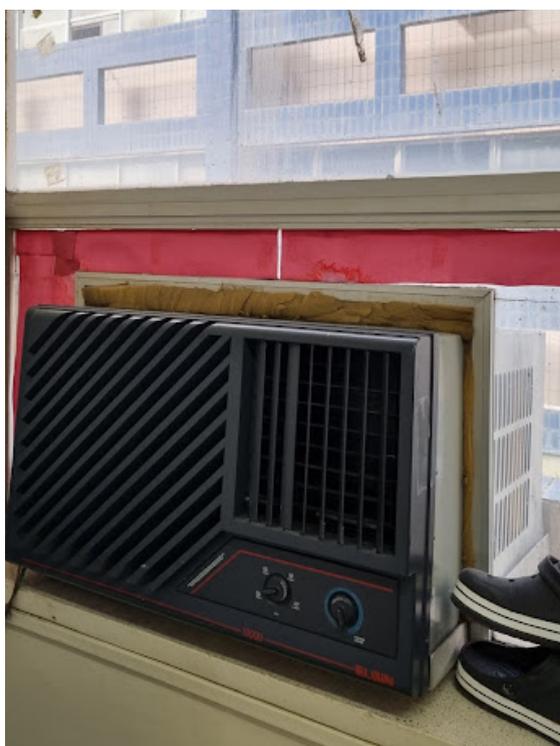
Figura 98: ar-condicionado de janela em uma sala de estudos do 4º pavimento.

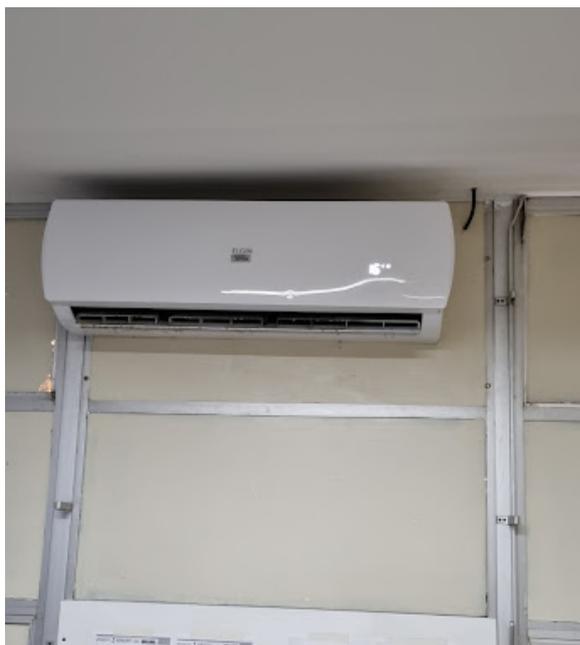
Figura 99: ar-condicionado split em uma sala de médicos do 6º pavimento.

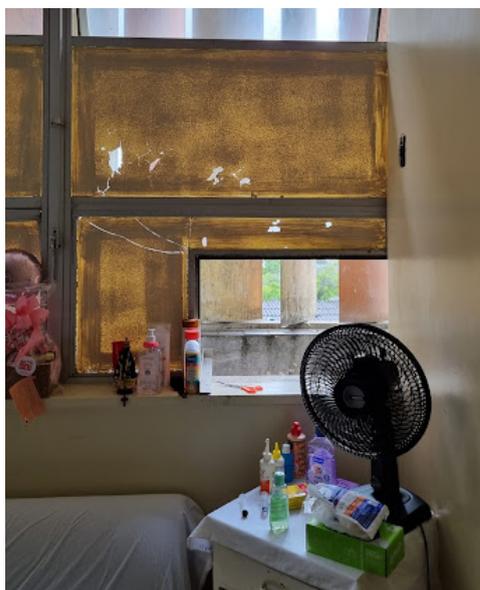
Em algumas enfermarias e postos de enfermagem, colaboradores e pacientes recorreram aos ventiladores. No caso dos postos de enfermagem, por ser em local aberto, apenas com uma meia parede o separando do corredor, não há como optar pelo sistema de ar-condicionado de janela. (figura 100)

Figura 100: ventilador em uma enfermaria do 5º pavimento.

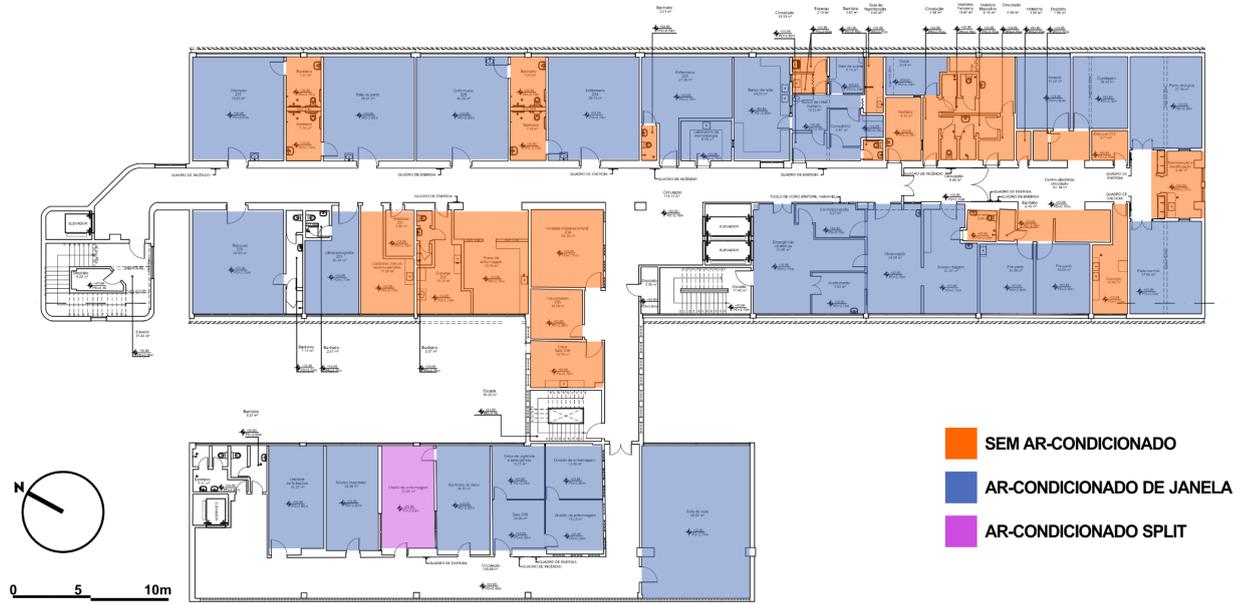
Figura 101: mapeamento de salas com ar-condicionado 2º pavimento.

As figuras 101 a 105 ilustram o mapeamento por andar dos ambientes que possuem ar-condicionado de janela, split ou não possuem ar-condicionado.

Observando-se o mapeamento dos aparelhos de ar-condicionado, nota-se que a maioria dos ambientes climatizados mecanicamente são os que acomodam crianças, neonatos e alguns ambientes de descanso de profissionais da saúde. Ainda assim, nota-se a predominância do ar-condicionado de janela, provavelmente por terem sido implantados há algum tempo, quando o ar-condicionado split ainda não era popular no mercado.

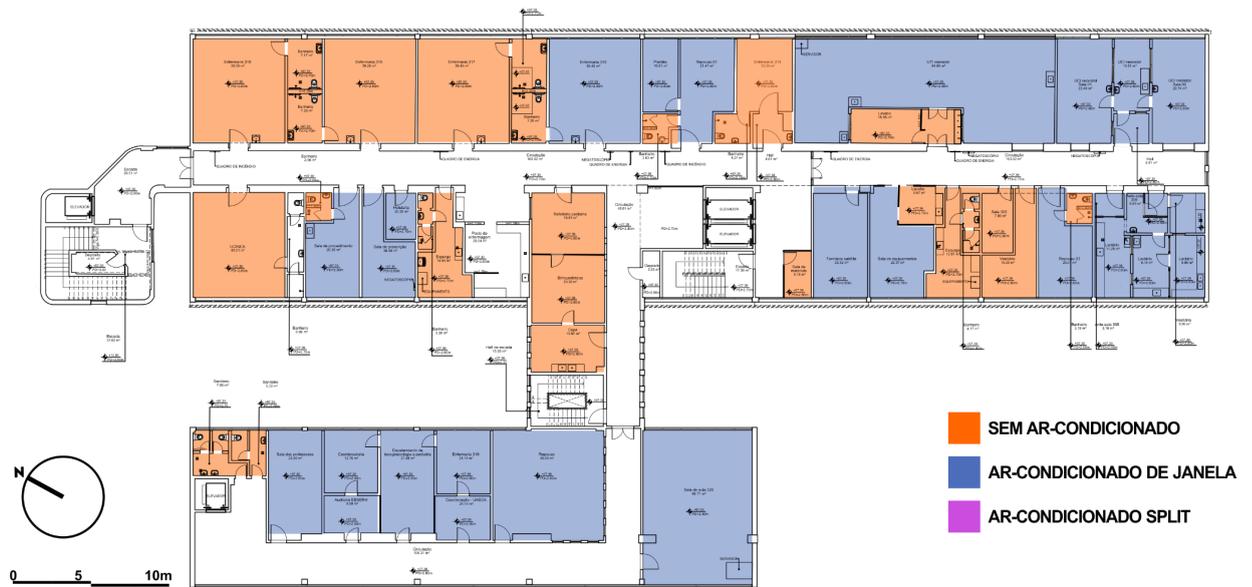
Figura 102: mapeamento de salas com ar-condicionado 3º pavimento.

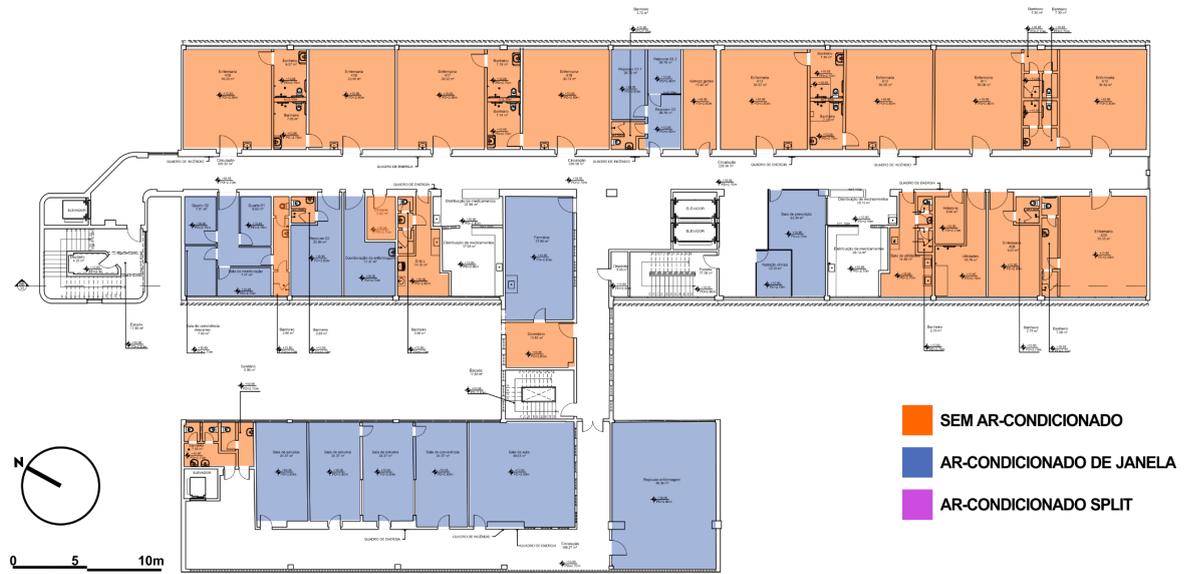
Figura 103: mapeamento de salas com ar-condicionado 4º pavimento.

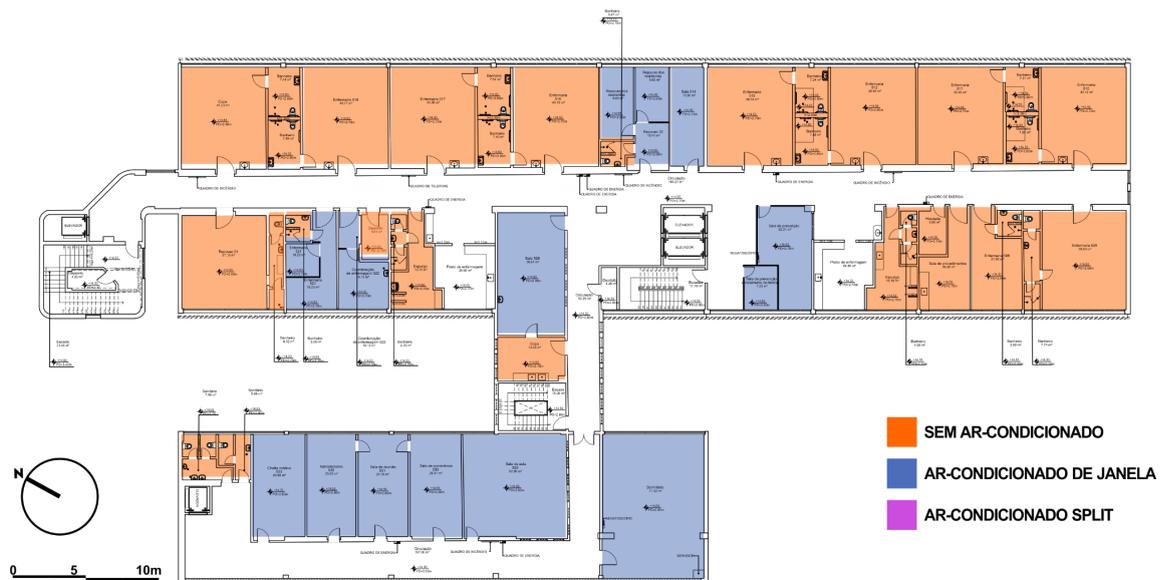
Figura 104: mapeamento de salas com ar-condicionado 5º pavimento.

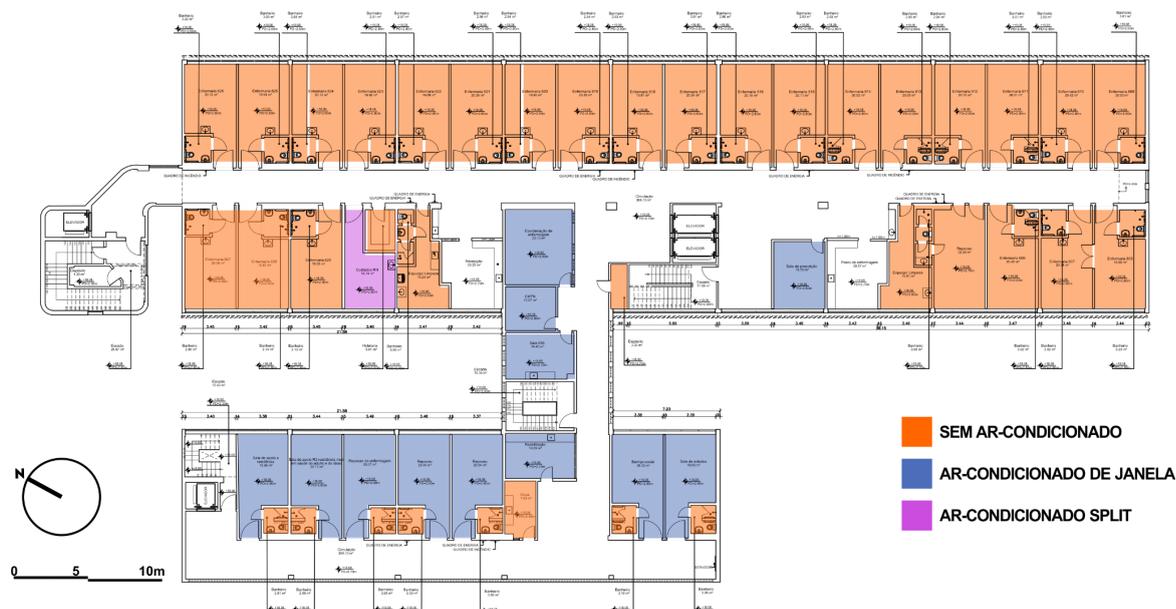
Figura 105: mapeamento de salas com ar-condicionado 6º pavimento.

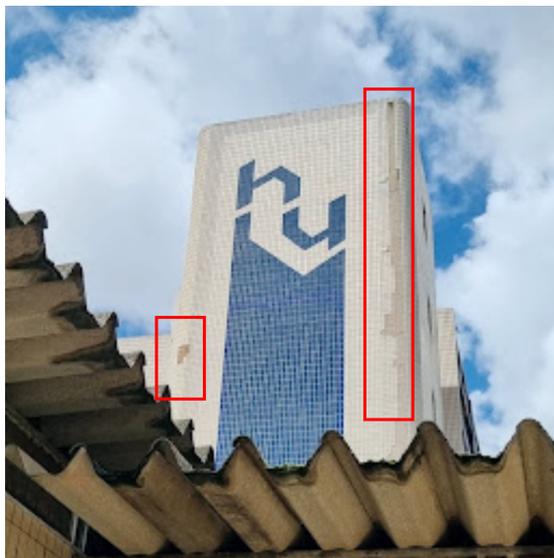
Figura 106: identificação de deslocamento de revestimentos cerâmicos na fachada que envolve a torre de circulação vertical.

Os principais elementos da fachada (revestimentos cerâmicos, janelas e brises) apresentam sinais de desgaste, seja pela ação do tempo ou de seus usuários, ao manusear as alavancas dos brises, por exemplo. Nota-se, em alguns pontos, o deslocamento de revestimentos cerâmicos em provável decorrência de expansão por umidade (figura 106), janelas com vidros quebrados (figura 107), conjuntos de brises faltando peças (figura 108), bem como conjuntos completos mas que possuem peças com orientação desajustada, demonstrando, assim, ineficiência, pois para que esteja em pleno funcionamento os

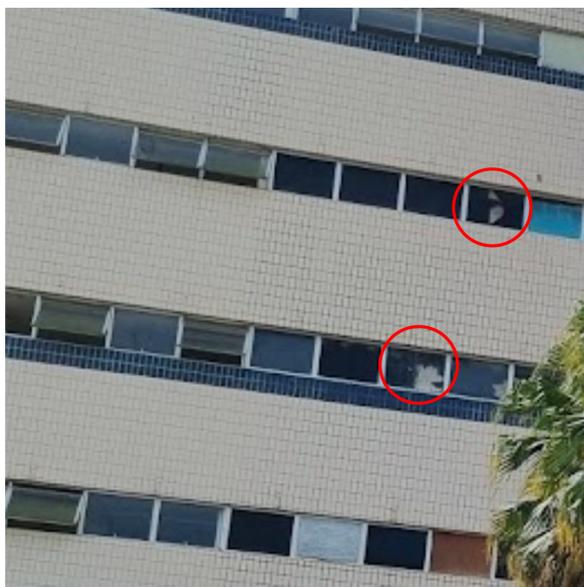
Figura 107: identificação de janelas quebradas e janelas com algum tipo de intervenção interna, provavelmente, para barrar a incidência solar direta nos ambientes.

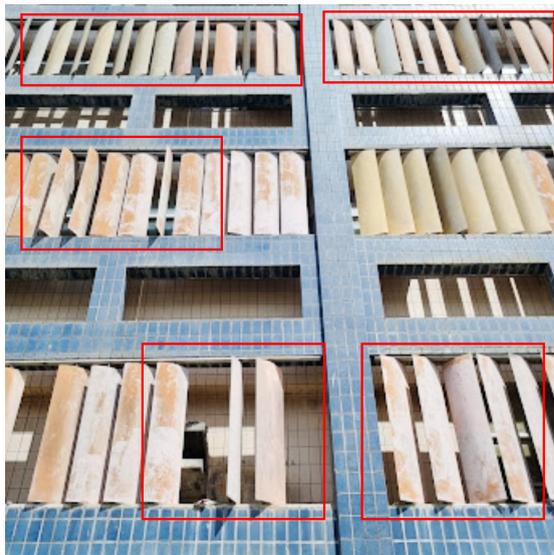
Figura 108: identificação de conjuntos de brises incompletos e desajustados.

dispositivos de sombreamento precisam estar com as 21 paletas do conjunto ajustadas na mesma direção.

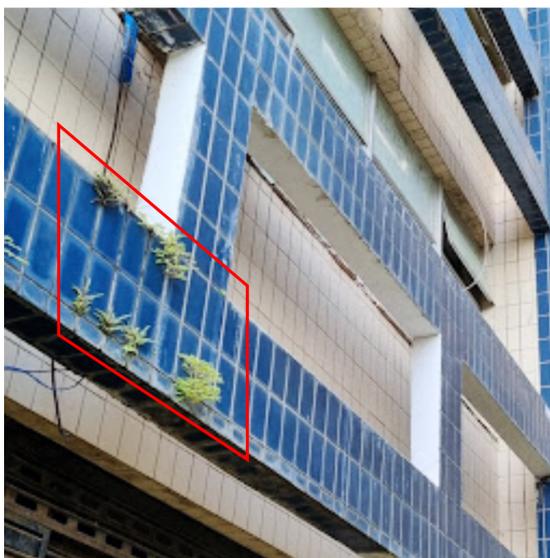
Figura 109: identificação do surgimento de vegetação entre o rejunte do revestimento cerâmico.

Não é feito nenhum tipo de limpeza nas fachadas do edifício vertical, provavelmente por conta da dificuldade para realizar esse tipo de serviço. Por se tratar de um serviço de risco, faz-se necessário contratar mão de obra especializada. As fachadas apresentam eflorescências (espécie de acúmulo de sais dissolvidos na água e que, após sua evaporação, formam manchas na superfície) e bolor (imagem 109), os brises apresentam descascamento na pintura.

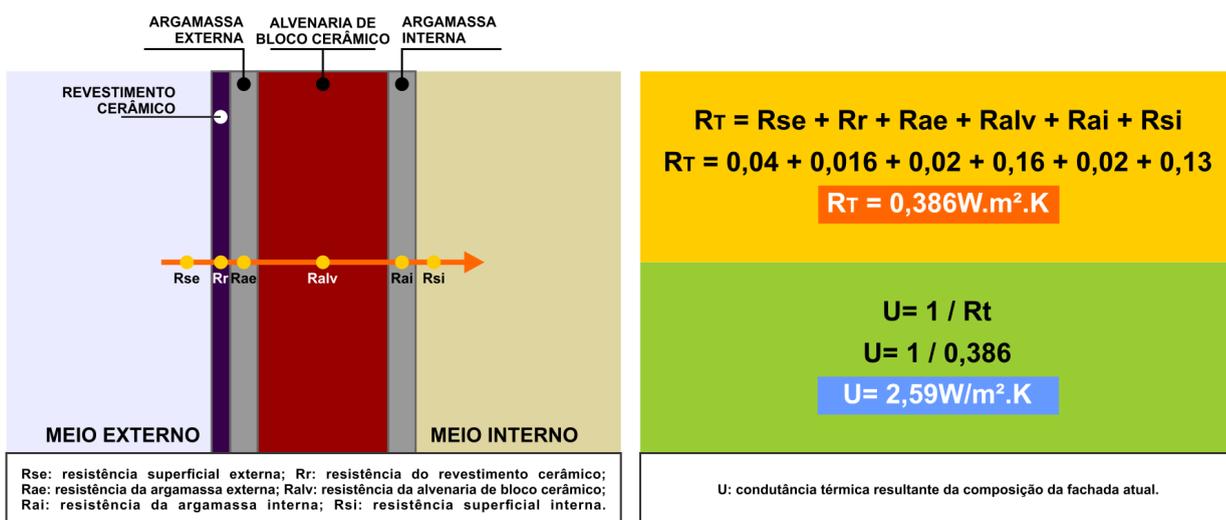
Figura 110: cálculo das resistências para obtenção do valor U correspondente à composição atual de fachada.

Propõe-se a substituição dos revestimentos cerâmicos por placas de alumínio composto (ACM), nas fachadas que estão expostas diretamente à radiação solar (sem a proteção dos brises), com intuito de reduzir as cargas térmicas transmitidas aos ambientes internos, por consequência da radiação solar direta incidente nas paredes externas. Para fins de análise comparativa, considerou-se as superfícies opacas externas, atuais, possuindo a seguinte composição: revestimento cerâmico (1,5cm) + argamassa externa (2,5cm) + bloco cerâmico (9x14x24cm) + argamassa interna (2,5cm), que resultou num valor de transmitância (U) de 2,59W/m².K (figura 110). Considerando que a maioria das paredes são de cores claras ($\alpha > 0,6$), os valores máximos admissíveis para a transmitância térmica (U) das paredes externas, na Zona Bioclimática 8, são $U \leq 3,7\text{W/m}^2\text{.K}$. Neste caso, já estaria dentro da recomendação, mas é possível melhorar o desempenho, visto que a edificação atualmente utiliza-se de estratégias de resfriamento mecânico.

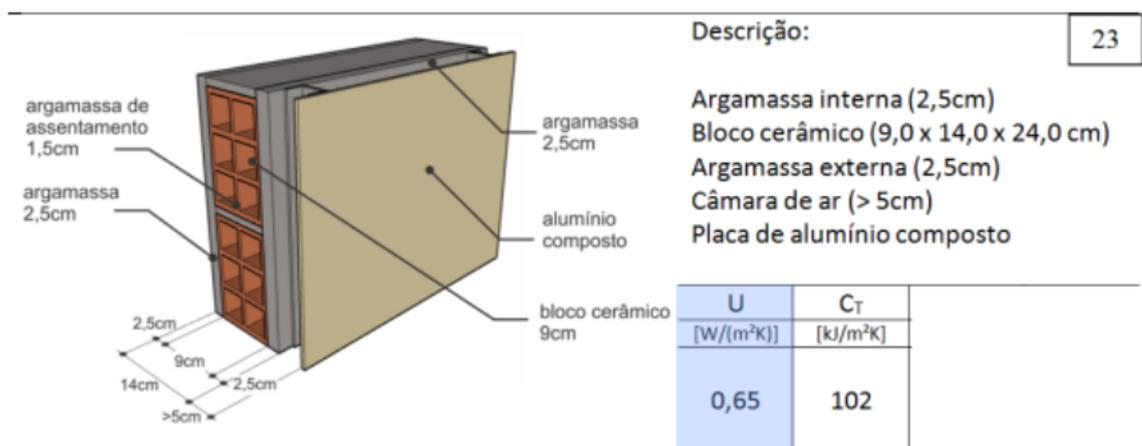
A composição proposta para substituir a composição externa vigente é formada por: placa de alumínio composto + câmara de ar (11cm) + argamassa externa (2,5cm) + bloco cerâmico (9x14x24cm) + argamassa interna (2,5cm), onde obteve-se o valor U de 0,65W/m².K (figura 111). Bem abaixo do máximo permitido pela norma de desempenho para ZB 08, que é de 3,7W/m².K.

Figura 111: composição proposta para atualização das fachadas, visando um melhor desempenho térmico.

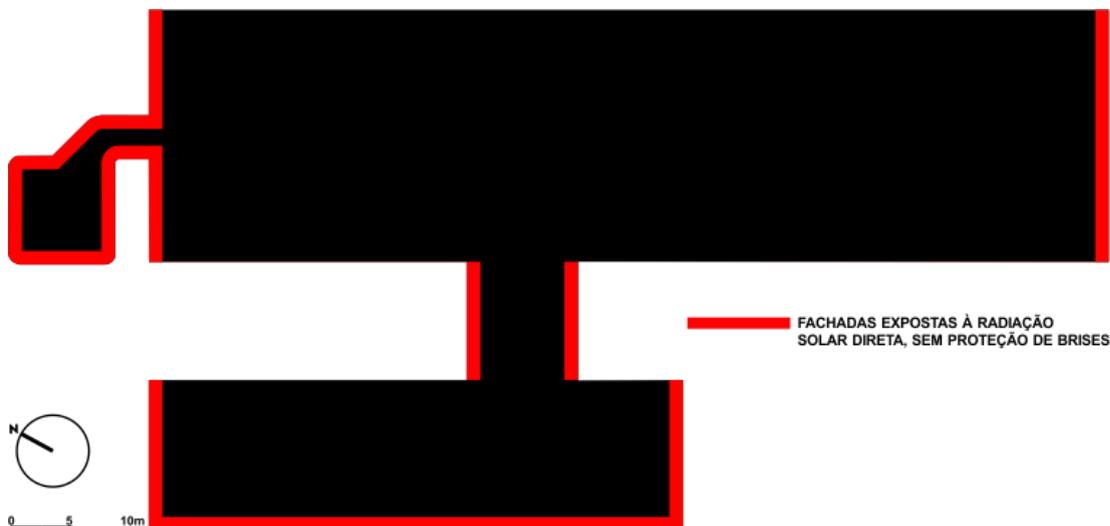
Assim, é possível obter uma redução de cerca de 75%, na transmitância térmica das superfícies opacas externas que não dispõem da proteção adicional dos brises (figura 112).

Figura 112: identificação das fachadas sujeitas a substituição do revestimento.

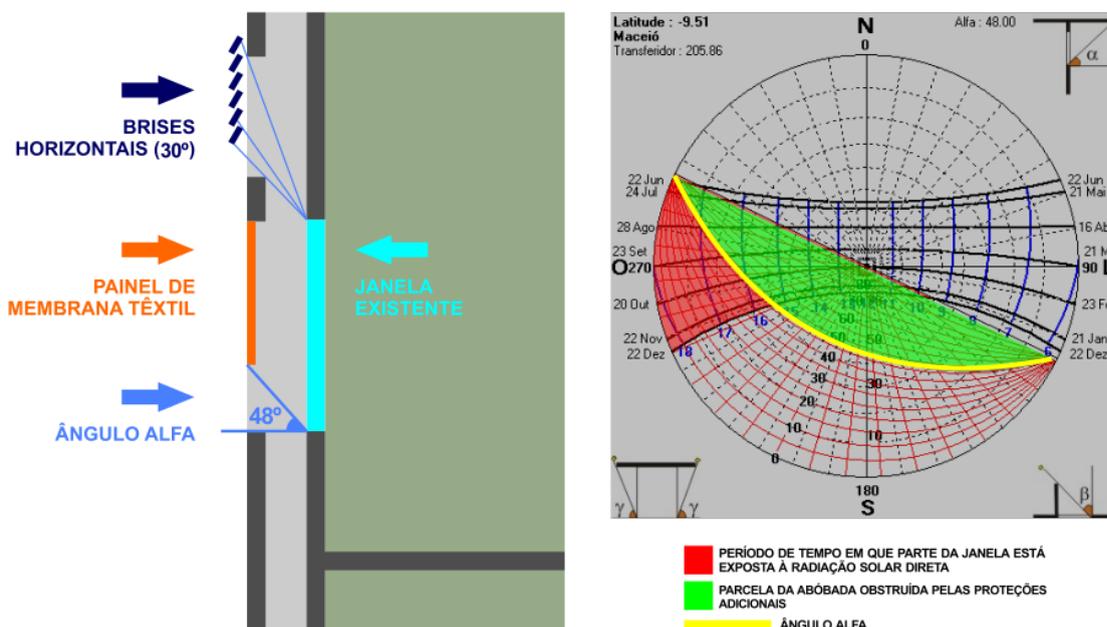
Figura 113: corte vertical ilustrativo de um trecho da fachada sudoeste do HUPAA.

Propõe-se a substituição dos brises verticais de ajuste manual por painéis fixos de membranas têxteis perfuradas. O objetivo é minimizar a necessidade de manutenção, pois são autolimpantes e não precisarão ser reposicionados manualmente durante o dia. Além disso, permitem uma melhor visibilidade dos ambientes internos para o exterior (em comparação aos brises verticais, quando posicionados de forma irregular) e viabilizam uma melhor captação de ventilação natural, por meio das perfurações. Propõe-se também a adição de brises horizontais para obstruir a radiação solar direta na parte superior das janelas (figuras 113 e 114).

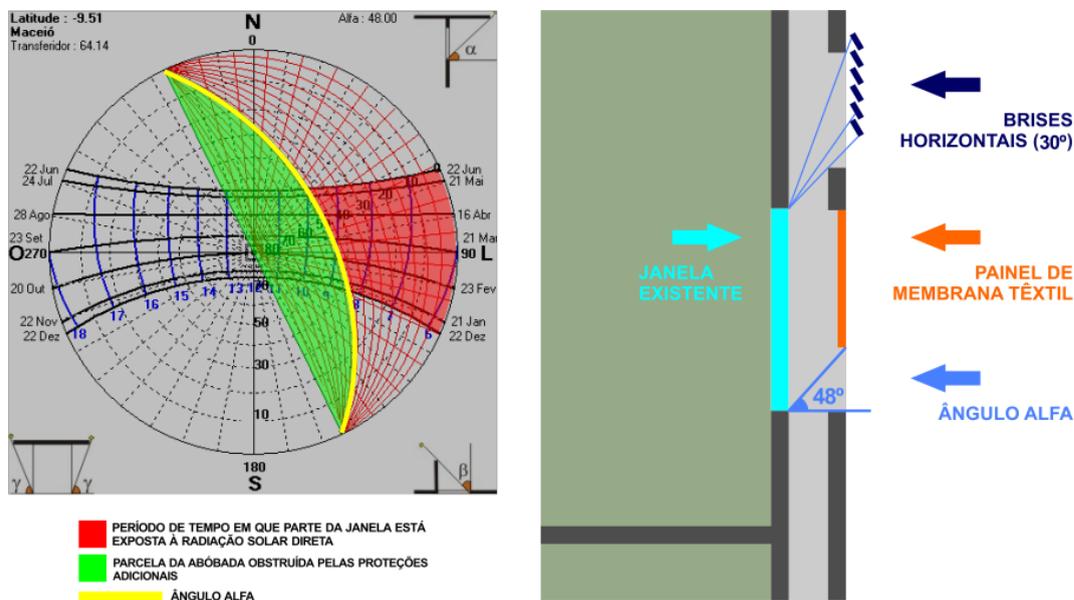
Figura 114: corte vertical ilustrativo de um trecho da fachada nordeste do HUPAA.

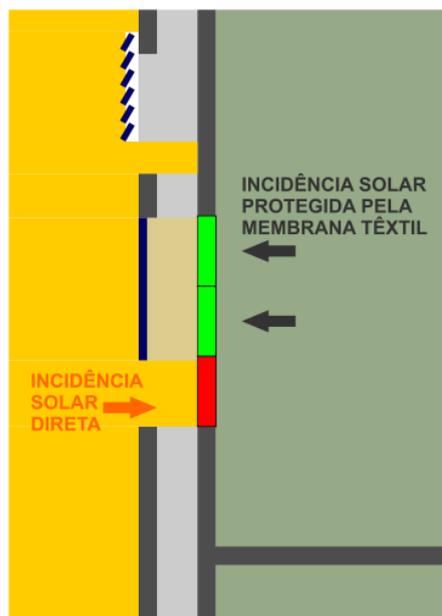
As janelas voltadas à orientação sudoeste e nordeste, são compostas por esquadrias de alumínio com vedação de vidro simples. Quando observadas em corte vertical, é possível identificar que os dois terços superiores da janela estão melhor protegidos que o terço inferior (figura 115), por isso, propõe-se a substituição dos vidros simples do terço inferior por um

vidro de alto desempenho, levando-se em consideração o custo-benefício, sugere-se a implementação do vidro refletivo.

Figura 115: corte vertical ilustrativo de um trecho da fachada sudoeste do HUPAA.

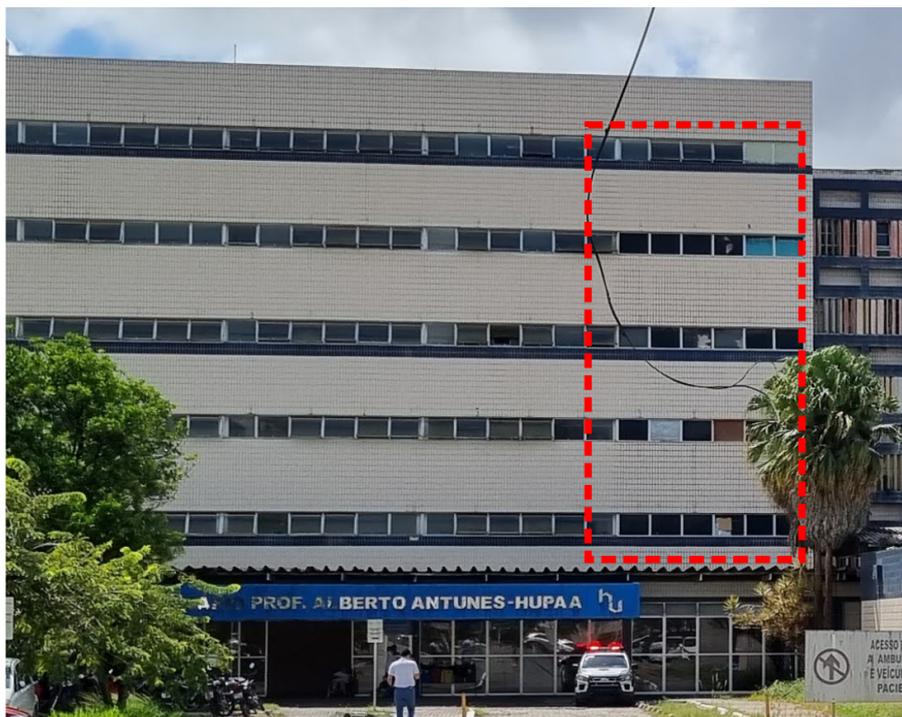
Figura 116: janelas com proteção interna improvisada na fachada sudoeste do HUPAA.

Ao observar a fachada sudoeste do HUPAA, constatou-se que algumas janelas, localizadas à direita, possuem proteções improvisadas no lado interno dos vidros (figura 116). Ao analisar as zonas de maior exposição solar e observando-se a distribuição funcional dos ambientes, percebeu-se tratar de ambientes de permanência como salas de aula e descanso. As demais janelas são voltadas para corredores internos. Propõe-se a adição de um painel externo de proteção solar, composto por membranas têxteis tensionadas, fixadas em uma estrutura de alumínio, que por sua vez será afixada na fachada do edifício (figura 117).

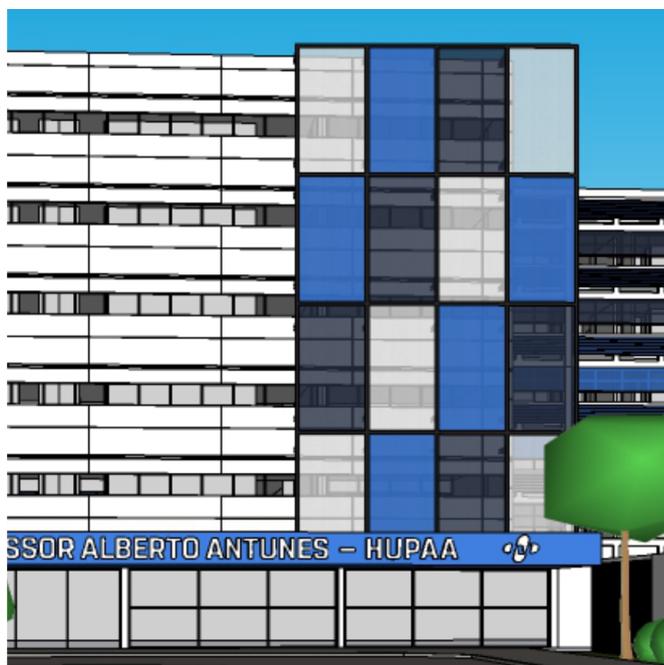
Figura 117: painel de proteção externa proposto para a fachada sudoeste do HUPAA.

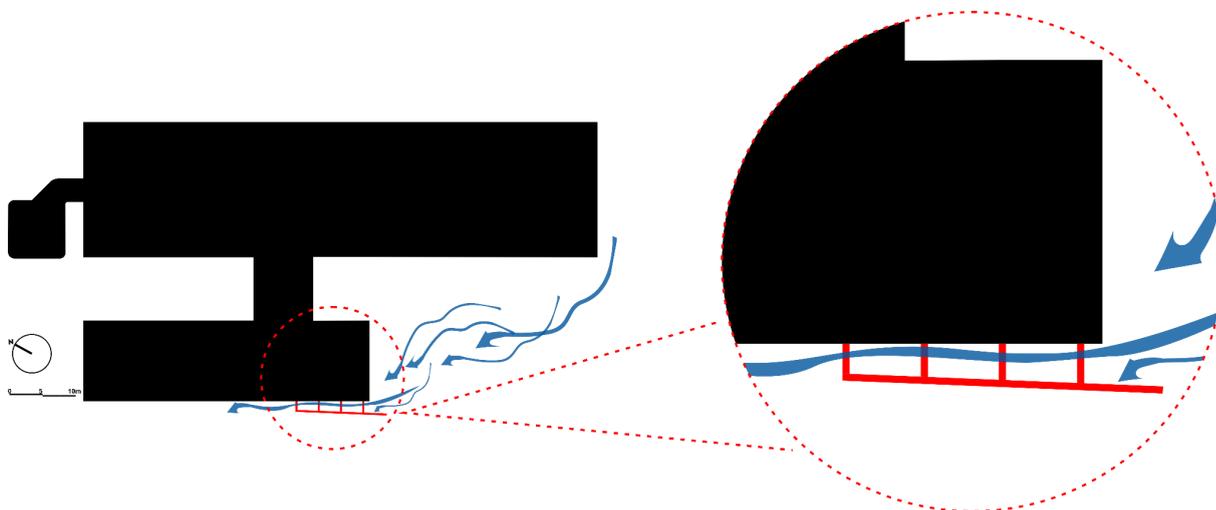
O painel não está totalmente paralelo à fachada. Na Figura 118, observa-se que o painel possui uma leve abertura de 2° em relação à fachada. O afastamento é de 1,00m no ponto mais próximo e de 1,30m no ponto mais distante, além de se projetar 2,50m à direita da fachada de modo a buscar captar os ventos sudeste entre o painel e a fachada, criando um

efeito de canalização para os ventos e minimizando as cargas térmicas recebidas pela radiação solar direta, naquela extensão sudoeste.

Figura 118: esquema ilustrativo do comportamento dos ventos sudeste nas fachadas do HUPAA.

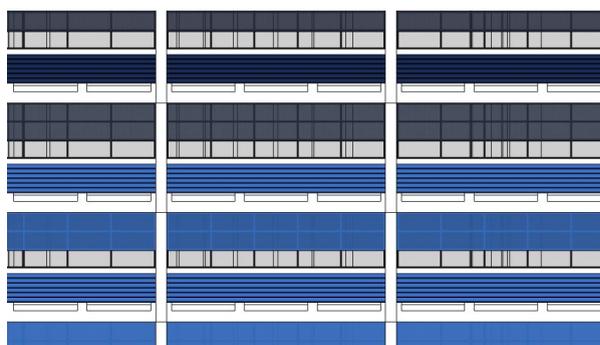
Foi utilizada uma composição de brises horizontais associados com faixas de membranas têxteis como forma de proteger da incidência solar direta nas aberturas presentes nas fachadas sudoeste e nordeste do HUPAA (figura 119).

Figura 119: brises horizontais e membranas têxteis, na fachada sudoeste do HUPAA.

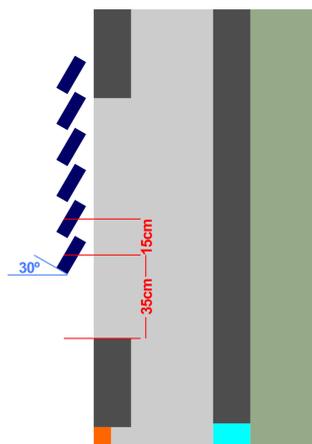
Quanto aos brises horizontais, são formados a partir de um conjunto de 6 peças, com perfis de 0,5m de profundidade, 0,15m de altura e 7,4m de extensão lateral, rotacionados 30° a partir da linha do horizonte, distando 0,15m do eixo central um do outro e distando 0,35m do eixo central do perfil mais baixo até a face superior da viga (figura 120).

Figura 120: brises horizontais utilizados nas fachadas sudoeste e nordeste do HUPAA.

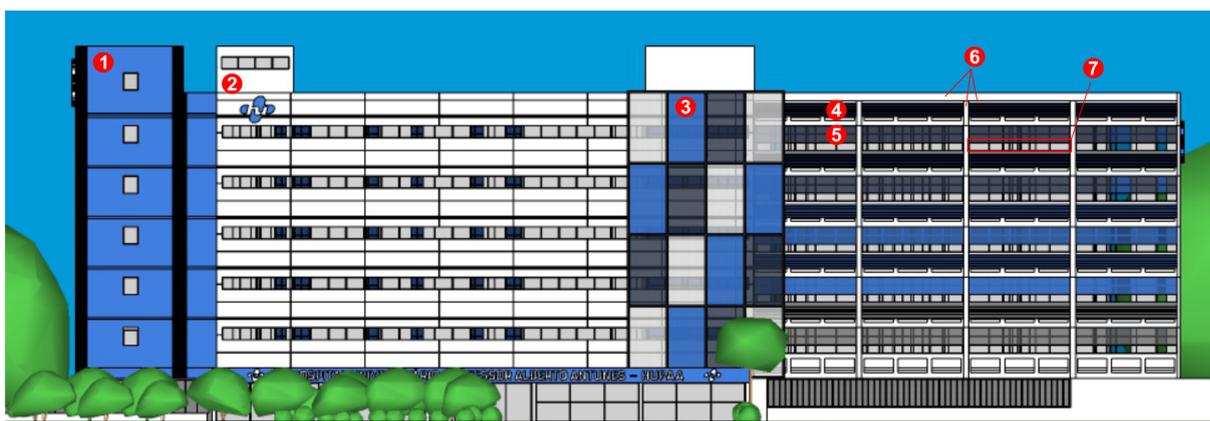
Figura 121: fachada sudoeste do HUPAA.

1: ACM AZUL; 2: ACM BRANCO GELO; 3: PAINEL DE MEMBRANA TÊXTIL VERTICAL; 4: BRISE HORIZONTAL; 5: PAINEL DE M. T. HORIZONTAL
6: REVESTIMENTO CERÂMICO BRANCO GELO; 7: VIDROS DE ALTO DESEMPENHO.

As figuras 121 a 129 apresentam as vistas e as perspectivas das fachadas do edifício vertical do HUPAA, com a identificação das intervenções,.

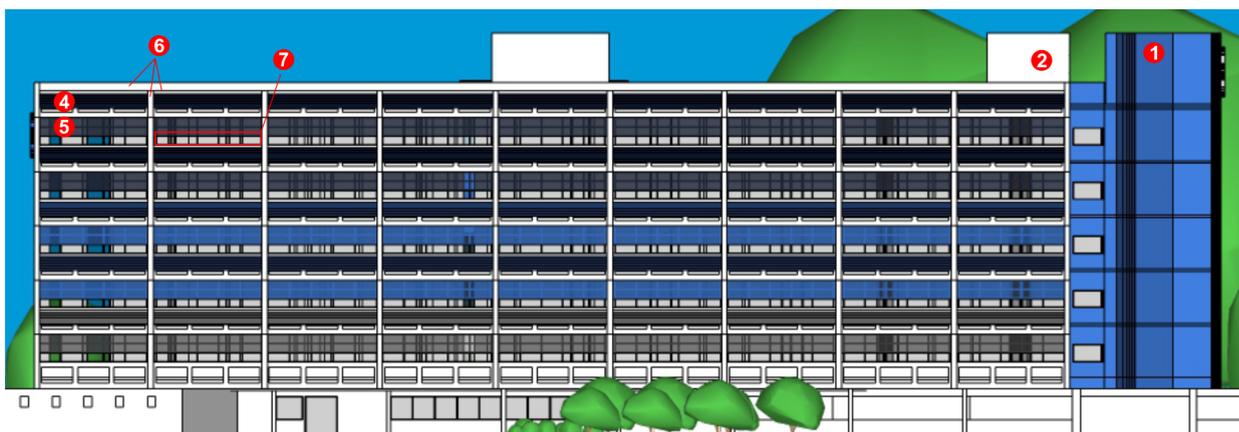
Figura 123: fachada sudeste do HUPAA.

1: ACM AZUL; 2: ACM BRANCO GELO; 3: PAINEL DE MEMBRANA TÊXTIL VERTICAL.

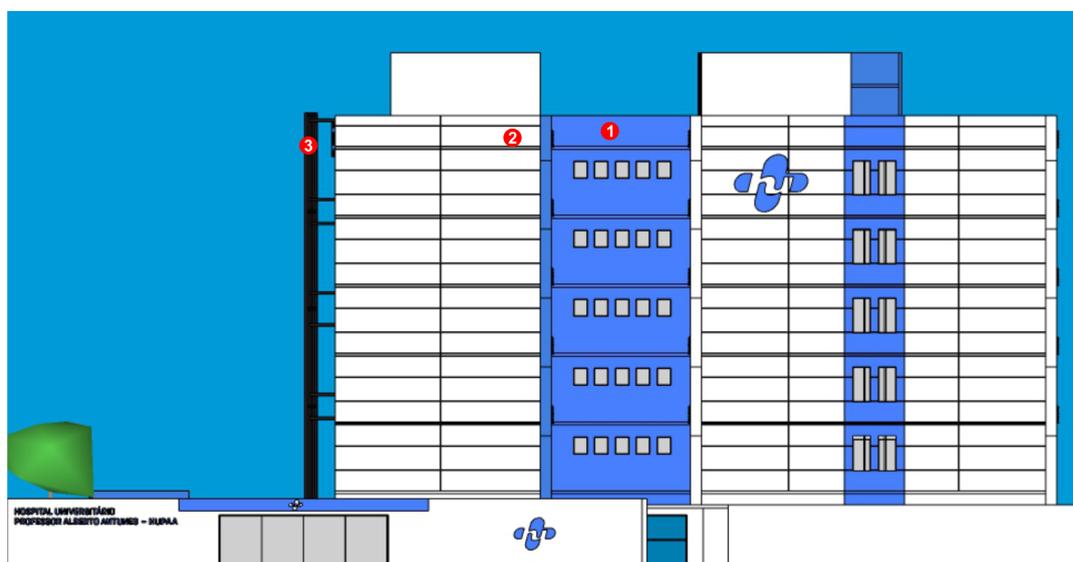
Figura 124: fachada noroeste do HUPAA.

1: ACM AZUL; 2: ACM BRANCO GELO; 3: PAINEL DE MEMBRANA TÊXTIL VERTICAL.

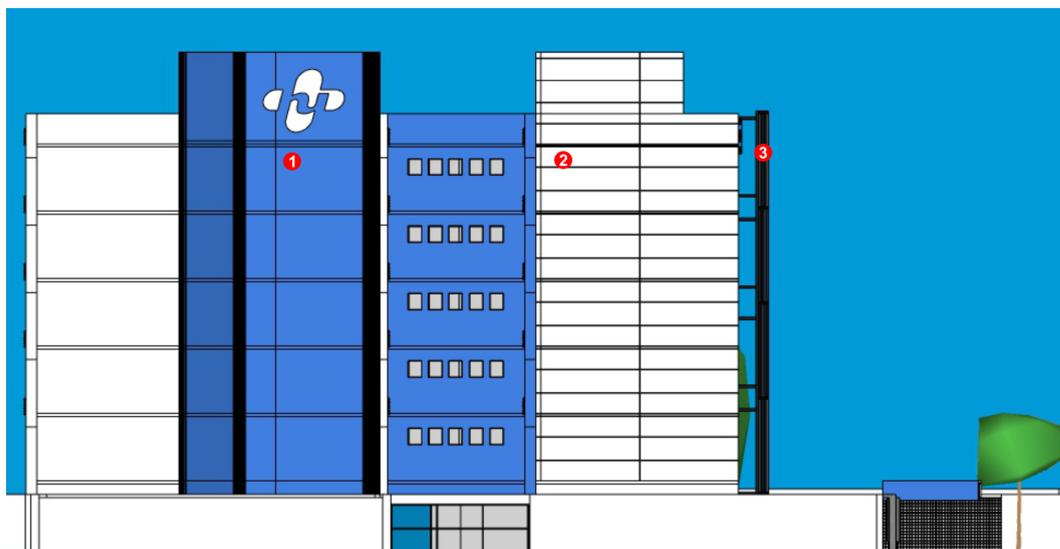
Figura 125: corte da fachada sudoeste do HUPAA.

1: ACM AZUL; 2: ACM BRANCO GELO; 4: BRISE HORIZONTAL; 5: PAINEL DE MEMBRANA TÊXTIL HORIZONTAL
6: REVESTIMENTO CERÂMICO BRANCO GELO; 7: VIDROS DE ALTO DESEMPENHO.

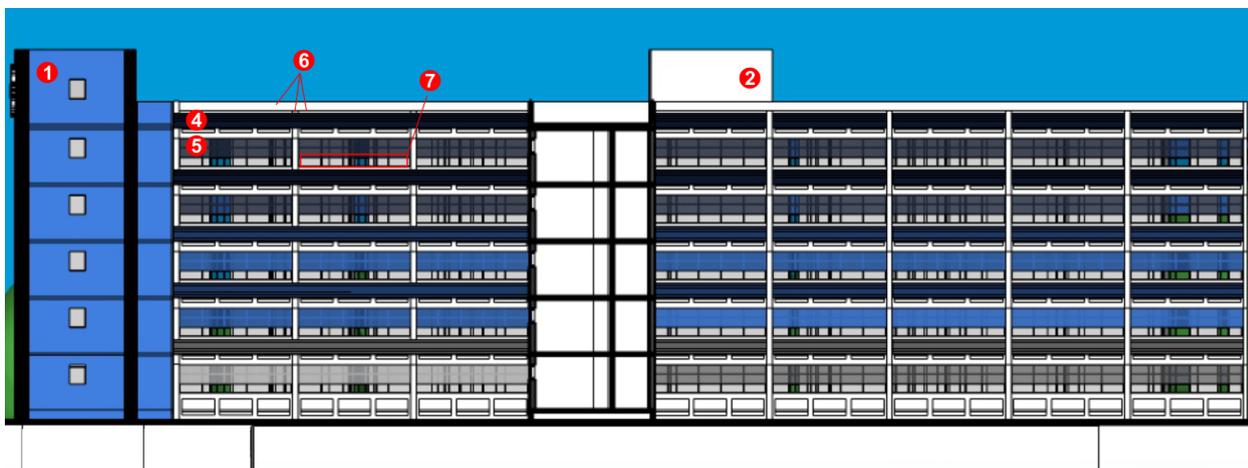
Figura 126: corte da fachada nordeste do HUPAA.

2: ACM BRANCO GELO; 3: PAINEL DE MEMBRANA TÊXTIL VERTICAL; 4: BRISE HORIZONTAL; 5: PAINEL DE M. T. HORIZONTAL
7: VIDROS DE ALTO DESEMPENHO; 8: REVESTIMENTO CERÂMICO AZUL

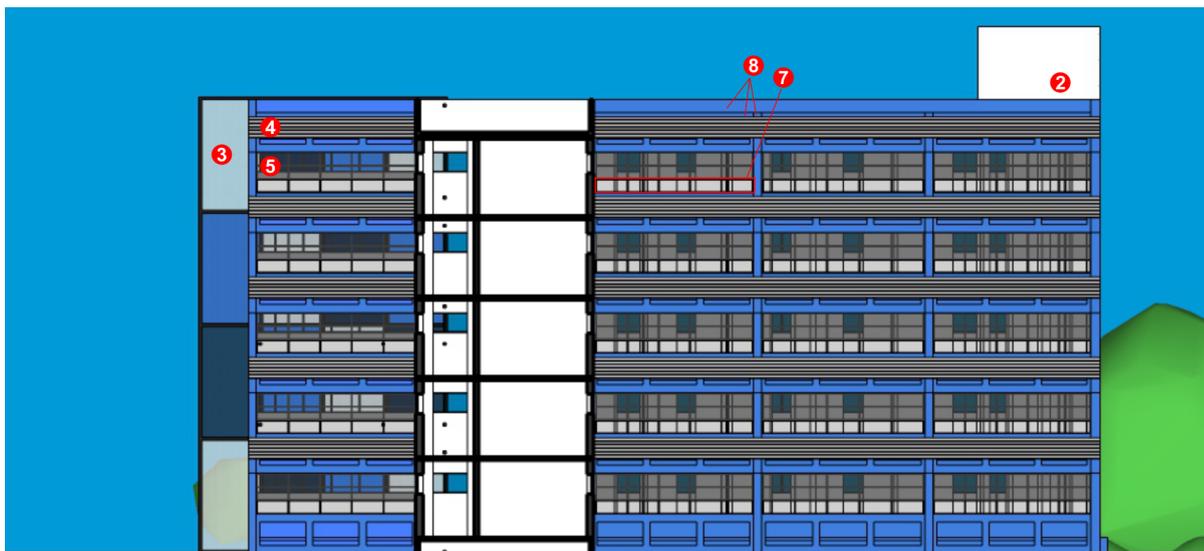
Figura 127: perspectiva sudoeste do HUPAA.

1: ACM AZUL; 2: ACM BRANCO GELO; 3: PAINEL DE MEMBRANA TÊXTIL VERTICAL; 4: BRISE HORIZONTAL; 5: PAINEL DE M. T. HORIZONTAL
6: REVESTIMENTO CERÂMICO BRANCO GELO; 7: VIDROS DE ALTO DESEMPENHO.

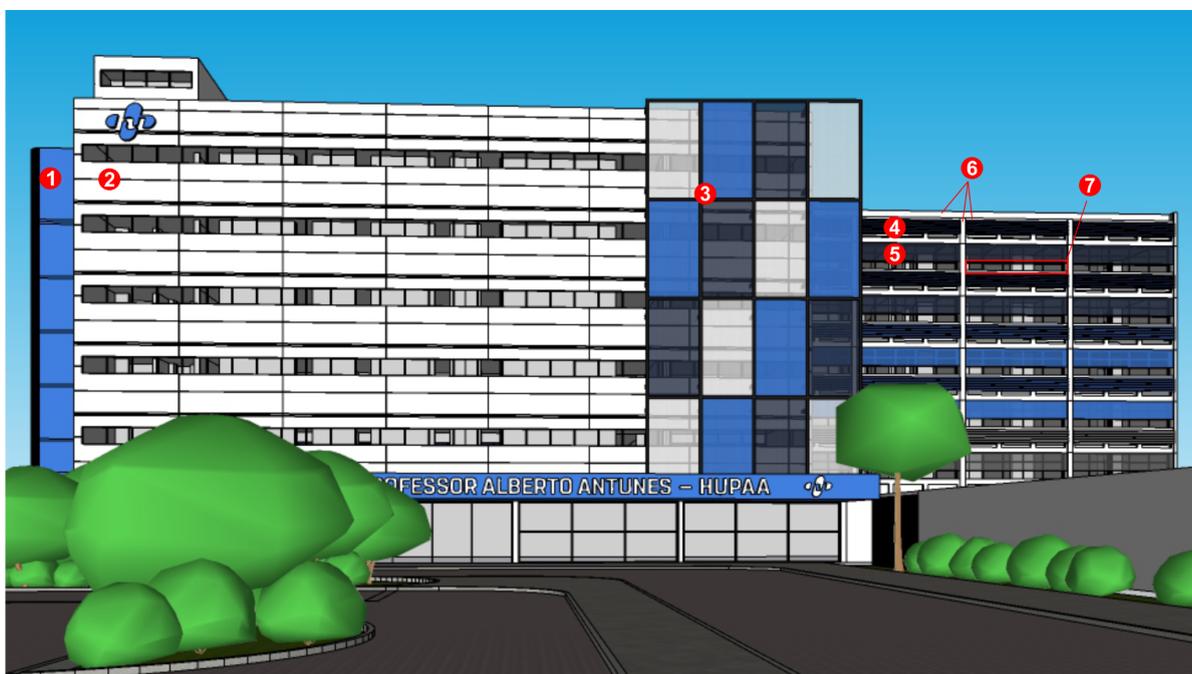
Figura 128: perspectiva sudeste do HUPAA.

1: ACM AZUL; 2: ACM BRANCO GELO; 3: PAINEL DE MEMBRANA TÊXTIL VERTICAL; 4: BRISE HORIZONTAL; 5: PAINEL DE M. T. HORIZONTAL.

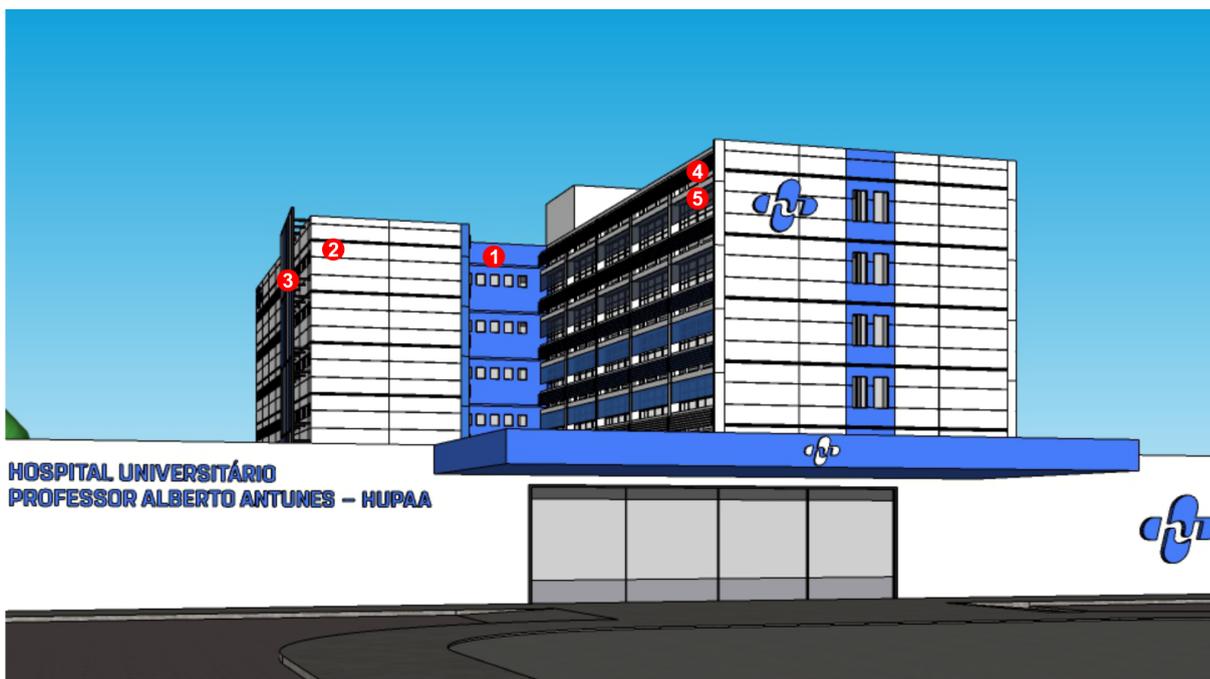
Figura 129: perspectiva noroeste do HUPAA.

1: ACM AZUL; 2: ACM BRANCO GELO; 3: PAINEL DE MEMBRANA TÊXTIL VERTICAL; 4: BRISE HORIZONTAL; 5: PAINEL DE M. T. HORIZONTAL.
