## Reabilitação do Trapiche Segundo:

Proposta de Centro de Artes Visuais e Exposição

Trabalho final de graduação apresentado à Faculdade de Arquitetura e Urbanismo da Universidade Federal de Alagoas (UFAL), como requisito para a obtenção do título de bacharel em Arquitetura e Urbanismo, orientado pela Prof<sup>a</sup> Dr<sup>a</sup> Lúcia Tone Ferreira Hidaka.

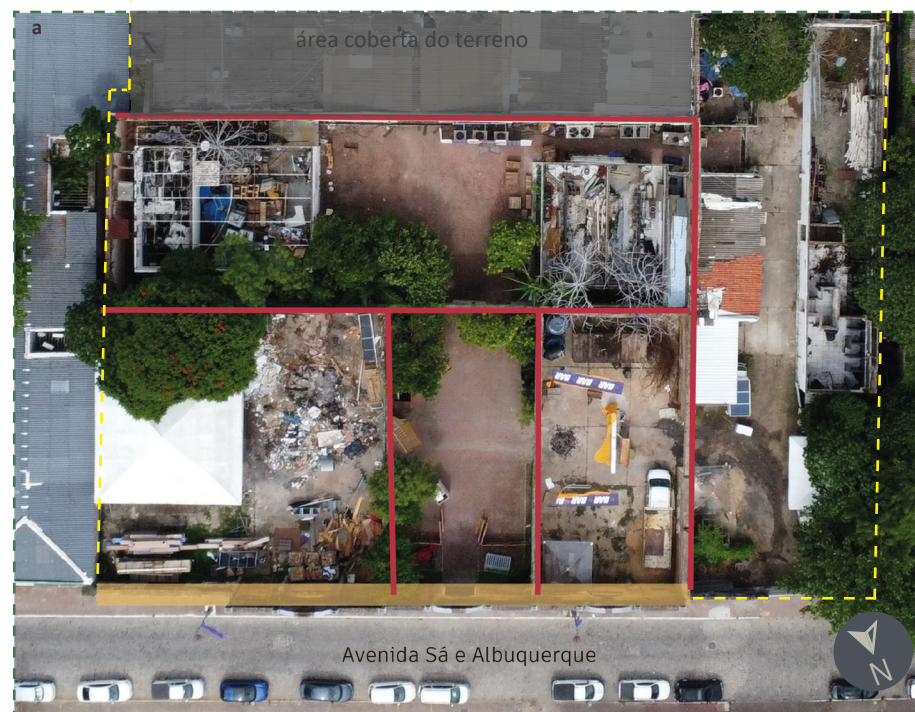
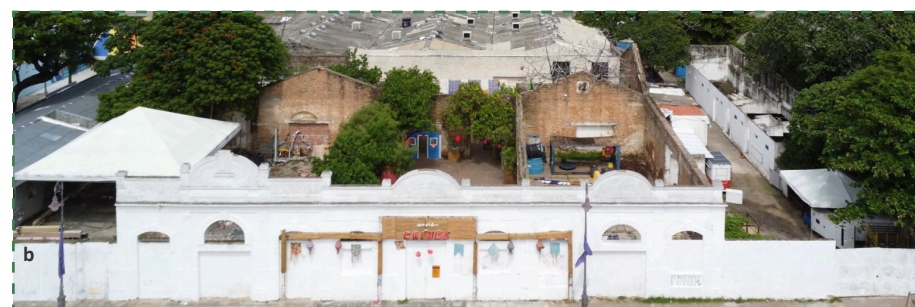
Imagem 02 - (a) vista aérea do trapiche (b) fachada do trapiche

Para o estudo do local escolhido foi necessário o entendimento do seu estado atual, visto que no local restam apenas a base de sua estrutura. Não só não existe mais cobertura, como não há nenhum indício de como ela já foi, além das inclinações das paredes, também é possível diferenciar alguns blocos de construções mais recentes que se encontram em estado de abandono. Após a análise do terreno e maior embasamento teórico, **considerou-se como uma ruína.**

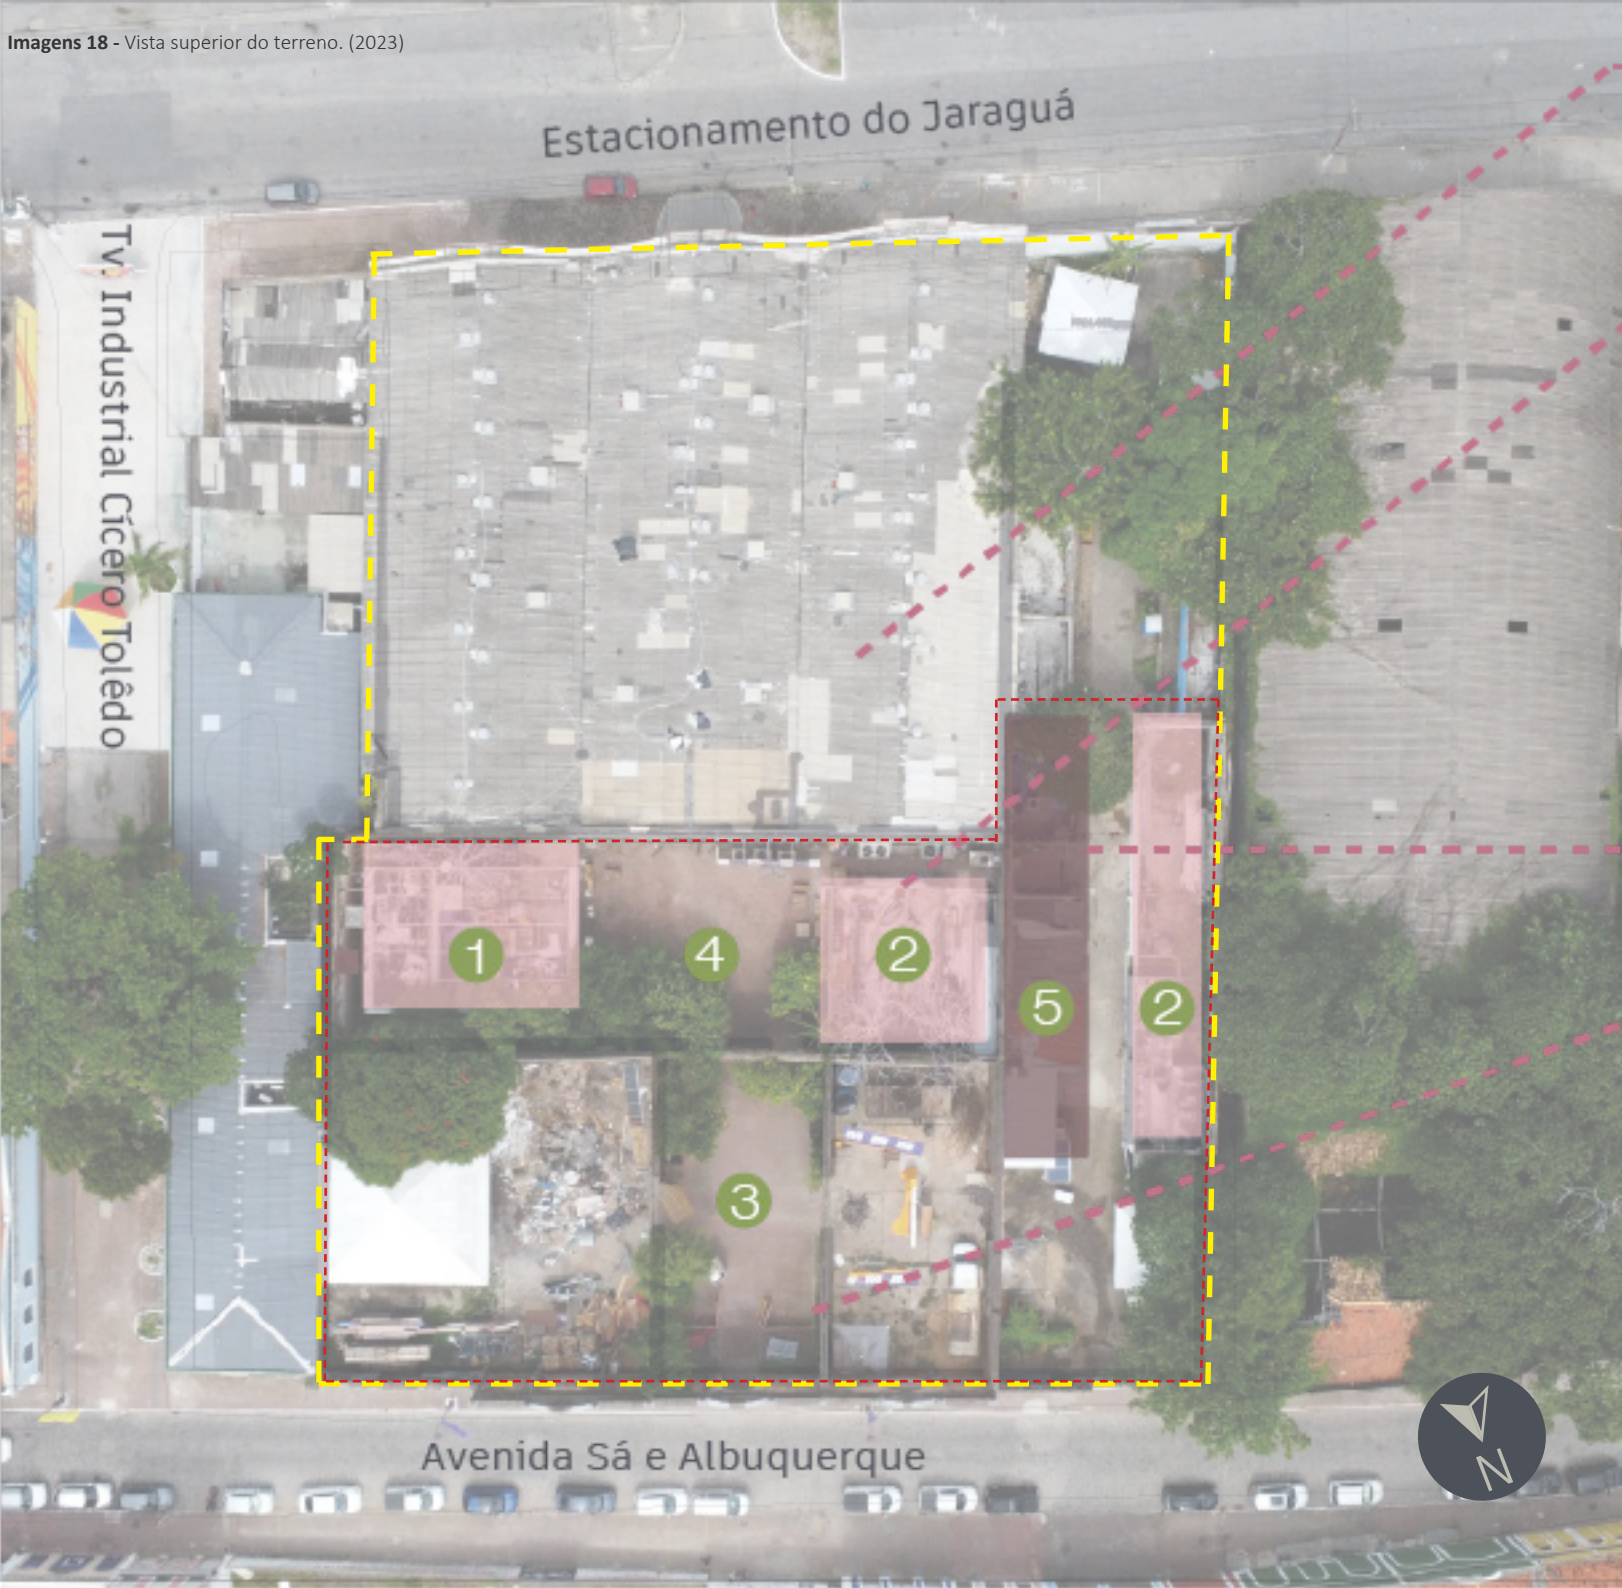
## ÁREA COBERTA

Área com estrutura de coberta, utilizada para eventos, com entrada pela fachada no estacionamento do Jaraguá. Possui espaço de banheiros improvisados, estrutura de coberta apoiada em vigas metálicas com ambiente amplo em seu interior.

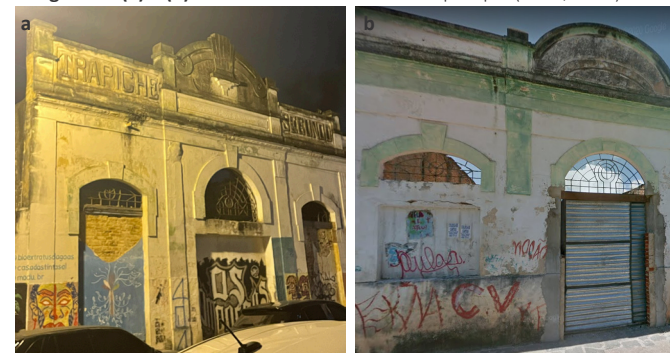
Imagens 19 (a) e (b) - Detalhes fachada Sá e Albuquerque (2023/2011)

Além disso, é visível na fachada o descolamento do reboco, que foi coberto com uma camada leve de tinta branca ou possivelmente cal, conforme evidenciado pelas imagens. Elas também revelam demarcações das aberturas originais na fachada. Ao compará-las com uma imagem de 2011, é perceptível que as janelas de madeira foram removidas e o espaço foi fechado com alvenaria, posteriormente pintada de branco. No entanto, esse fechamento em alvenaria também apresenta sinais de deterioração estrutural, sugerindo que todas as aberturas foram vedadas utilizando o mesmo método e, conseqüentemente, também sofreram perda de partes ao longo do tempo. Apesar de uma pintura recente, a fachada já apresenta pichações e, sem a devida manutenção ou sinal de uso do terreno, é provável que essas pichações continuem ocorrendo.

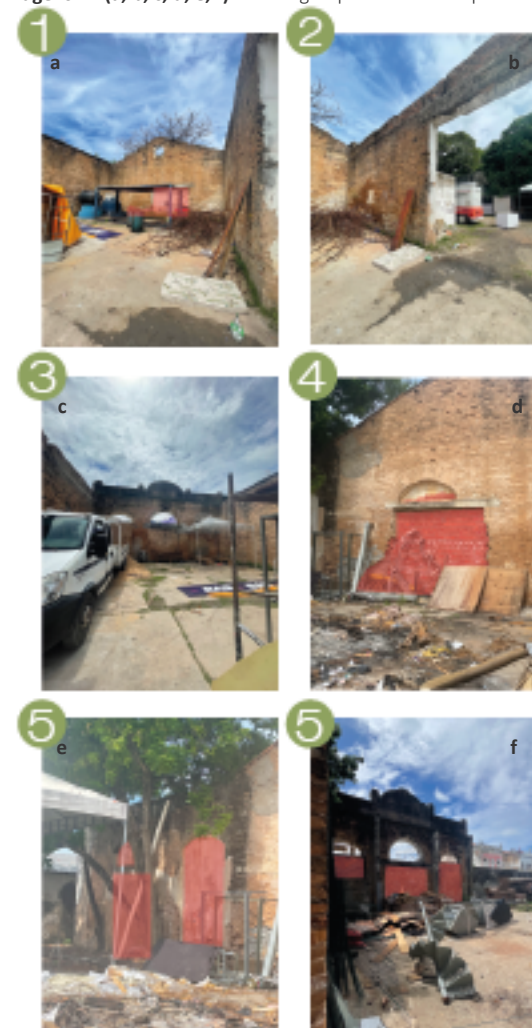
Imagens 21 (a, b, c, d, e, f) - Patologias presentes nas paredes remanescentes

PAREDES HISTÓRICAS QUE SERÃO MANTIDAS

VEGETAÇÃO QUE SERÁ MANTIDA

As paredes preexistentes (caixa mural) da construção possuem algumas patologias visíveis, em sua maioria existe o desagregamento completo do reboco, poucos são os espaços em que ainda resta, com isso, os tijolos acabam sofrendo com desgaste e também perda de partes. Pela inexistência de cobertura, as paredes também apresentam patologias decorrentes da umidade, pois sofrem com chuva e outras intempéries, isso causa o aparecimento de manchas, lodo e fissuras.

Para os cenários apresentados com relação a situação atual da caixa mural, duas soluções se mostram necessárias, como explicam Kluppel e Santana (1999). Para as paredes próximas à vegetação, considerando que as árvores existentes serão mantidas, a manutenção constante da vegetação é recomendável. A poda deve ser frequente, mantendo a copa a uma distância mínima de 3 metros das paredes. Para a recuperação do tijolo aparente foi utilizada as recomendações estabelecidas no tratamento de pedras, para ela caso não esteja em processo de deterioração, sugere-se limpeza e remoção de elementos prejudiciais. Se houver deterioração, a consolidação prévia se faz necessária.

Por fim, para garantir a conservação do tijolo e das paredes, recomenda-se que seja feita a proteção por películas superficiais que protejam a pedra contra a degradação proveniente da água por serem hidro-repelentes. Sendo necessária uma superfície limpa, com o mínimo de fissuras e materiais soltos. Kluppel e Santana (1999), dizem que, usam-se com bastante frequência as parafinas, a cera micro-cristalina, os produtos acrílicos e os silicones, por vezes misturados a fungicidas e bactericidas como proteção contra o ataque biológico.

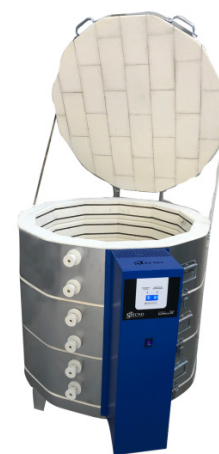
Imagem 25 - Forno Elétrico

Considerando uma média de 2 a 3 vezes de frequência semanal, com um máximo de 8 alunos por turma, obteríamos um total de 16 a 24 alunos semanalmente. No ateliê de João, ele atende até 20 alunos por semana, distribuídos em 2 turmas, utilizando um forno a gás de tamanho médio para realizar aproximadamente duas queimas por semana: uma para a fase de biscoito e outra para a fase de esmalte. A quantidade de queimas varia conforme a demanda e a produção dos alunos. Levando em consideração esses parâmetros e cálculos de alunos e peças produzidas, bem como o uso de tornos, conclui-se que o ideal seria dispor de dois fornos elétricos: um médio para esmalte e um grande para biscoito. Além disso, há a possibilidade de ter um pequeno forno a lenha para fins de demonstração e explicação do processo de queima durante os cursos.

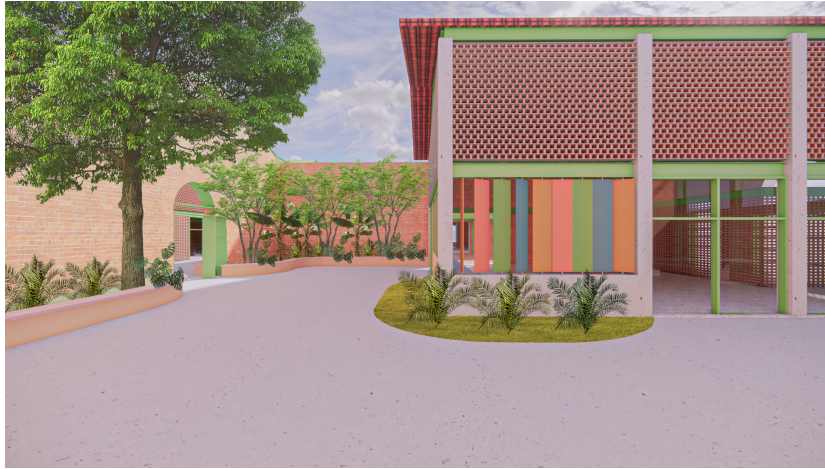
Imagem 29- Vista interna de área aberta com respeito a aberturas preexistentes.

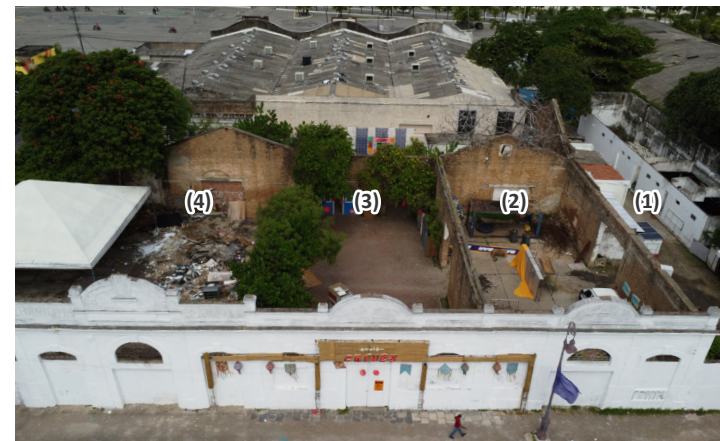
Imagem 31- Imagem aérea Trapiche Segundo (2023).

Como pode ser observado na imagem 31, em seu lado direito (1) temos a caixa mural com pouca definição que não é o suficiente para que se distingua a tipologia préexistente. Já em sua lateral (2) tem-se a caixa mural completa e a presença da empena que nos leva a entender sua forma inicial. A mesma situação do primeiro espaço se repete no terceiro (3), que possui sua caixa mural, mas não tem definição de empena, no quarto espaço temos empena, porém não existe a caixa mural completa, mas ainda existe a marcação de onde passava a parede. **Essas situações foram utilizadas para criar a distinguibilidade no projeto onde foram aproveitadas as certezas e incertezas presentes ali para dar espaço ao novo.**

Sendo assim, onde não existem as definições de empenas, foram criados espaços abertos, vazios, com áreas de usos livres e diversos e jardins. **Trazendo essa distinção entre o contemporâneo e o a forma já conhecida com a repetição do padrão do armazém vista no bairro.**

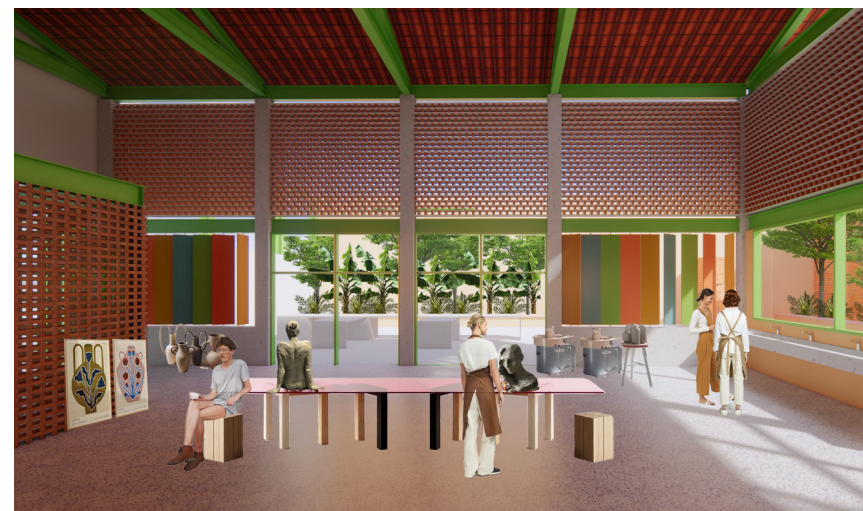
Imagem 32- Ateliê de cerâmica.

Para traçar as colunas que sustentam toda a cobertura dos ateliês foi necessário traçar linhas de referências que se guiam pela parte mais acentuada das paredes preexistentes, pois como se tratam de paredes antigas elas não são alinhadas e possuem espessuras diferentes. O espaço que resta entre cada coluna de concreto e essas paredes serve para passagem mais escondida de tubulações e parte elétrica, já que é utilizado o mínimo de parede no projeto em si. As paredes só são colocadas, como mostrado nas imagens 32 e 33, onde possuem as bancadas e pias.

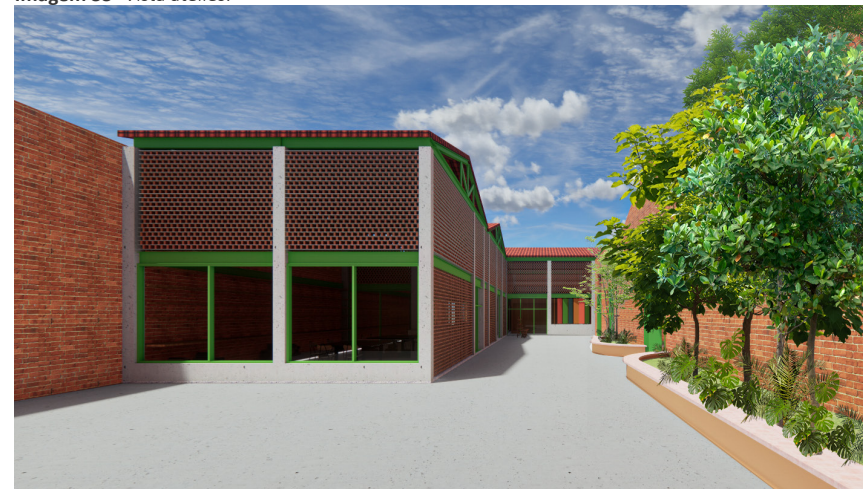
Imagem 33- Vista ateliês.

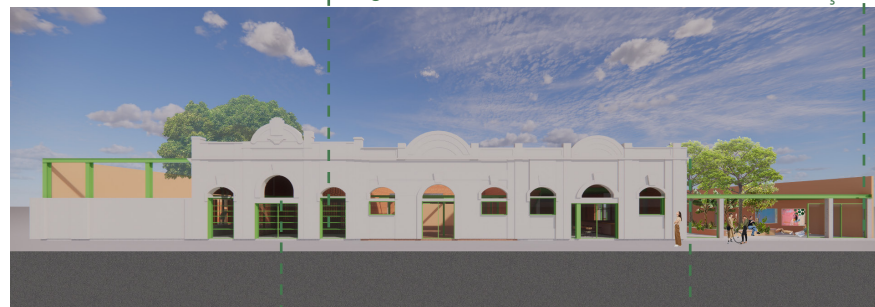
Imagem 34 - Fachada proposta.

Fechamento com esquadria de vidro e tela metálica

Manter cor branca

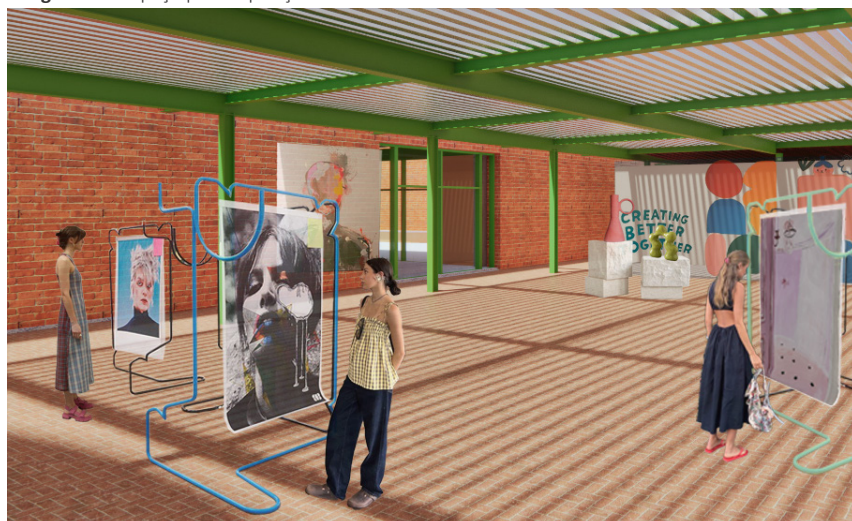
**Imagem 39** - Espaço para exposições.

O próximo espaço é semi-coberto e destinado a realização de exposições, sendo livre e adaptável, onde as colunas e coberta se afastam das paredes preexistentes. O ideal é que elas não sejam usadas como apoio para as exposições (como para quadros) para que seja feito o mínimo de danos as paredes. Além disso foi situado a bateria de banheiros criando espaços abertos e integrados com jardim e a parte posterior do centro de artes.

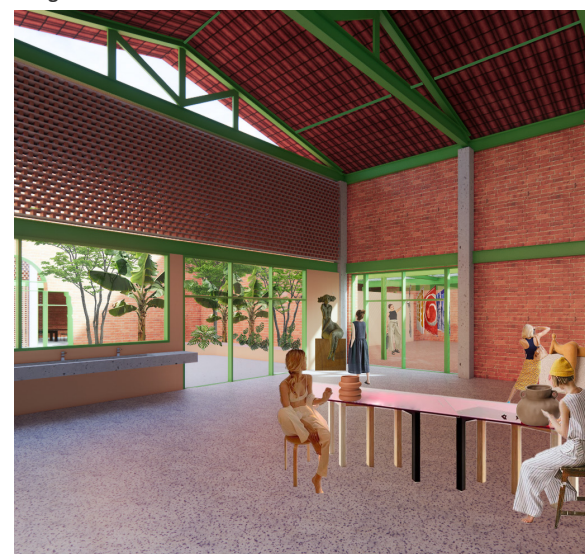
**Imagem 40** - Vista interna ateliê de cerâmica e coberta.

De acordo com o Decreto nº 6.061, sendo um monumento histórico por lei e estando em setor de preservação rigorosa, deverá ser utilizado exclusivamente a telha cerâmica com inclinação de 25% como cobertura, mantendo a materialidade presente no bairro. Com a intenção de manter essas características, mas priorizando a praticidade de instalação, durabilidade, leveza e menores custos a telha a ser utilizada é a de fibrocimento colonial, que visualmente se assemelha a telha cerâmica e pode atingir a mesma inclinação da telha colonial.

Esse foi a escolha para as cobertas do projeto, exceto no banheiro onde se pensou em dar a menor ênfase possível, utilizando a mesma telha com inclinação mínima de 10%. Também foi escolhido o uso de coberturas móveis utilizadas em alturas mais baixas, que se situam na área de exposição semi coberta e pode ser configurado de acordo com os usos do espaço.

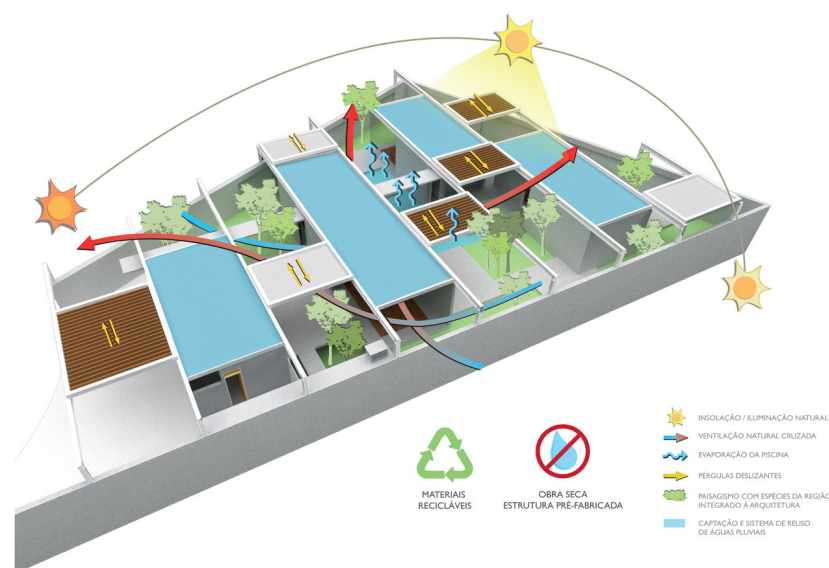
**Imagem 41** - Casa das Pérgolas Deslizantes

Como exemplo de projeto que utiliza esse sistema, foi encontrada a Casa das Pérgolas Deslizantes do escritório FGMF (imagem 41). Neste projeto também foram utilizadas vigas metálicas e elas estruturam uma série de pérgolas móveis que se adaptam aos desejos dos moradores. Buscou-se então empregar uma estrutura similar, utilizando do padrão das vigas que estruturam os espaços fechados para que também sirvam de apoio as pérgolas.

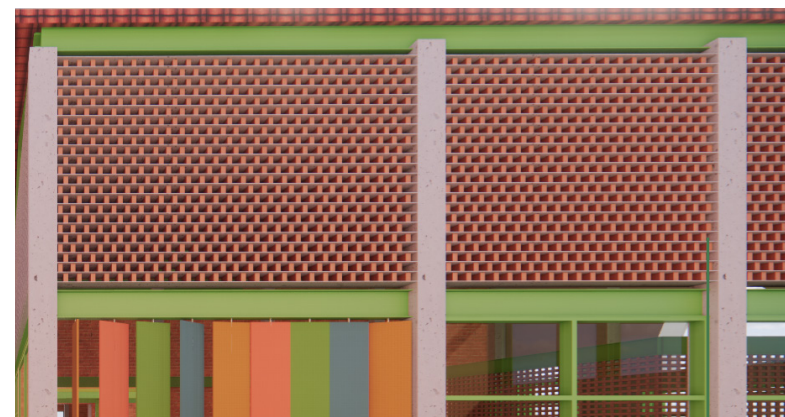
**Imagem 43** - Exemplos de padrões dos tijolos usados em projeto.

**Padrão de tijolo aparente como cobogó**

**Tijolo das paredes preexistentes**

No projeto, os tijolos aparentes vão aparecer de outras duas formas: criando paredes formando cobogós e no fechamento da parte superior das estruturas, também em formato parecido com aberturas que facilitam a ventilação e a entrada de luz. Essas escolhas são tomadas principalmente para utilizar o mínimo de paredes fechadas na escola de arte, criando ambientes livres, integrados, com circulação de vento e passagem de luz entre cada ambiente, fechando apenas onde for necessário.
