UNIVERSIDADE FEDERAL DE ALAGOAS  
CENTRO DE TECNOLOGIA  
CURSO DE ENGENHARIA CIVIL

**Análise Comparativa entre Levantamentos Visuais Contínuos pelos métodos manual e semiautomático em Pavimento Flexível**

Trabalho de Conclusão de Curso apresentado ao Colegiado do Curso de Engenharia Civil da Universidade Federal de Alagoas como parte dos requisitos para obtenção do título de Bacharel em Engenharia Civil.

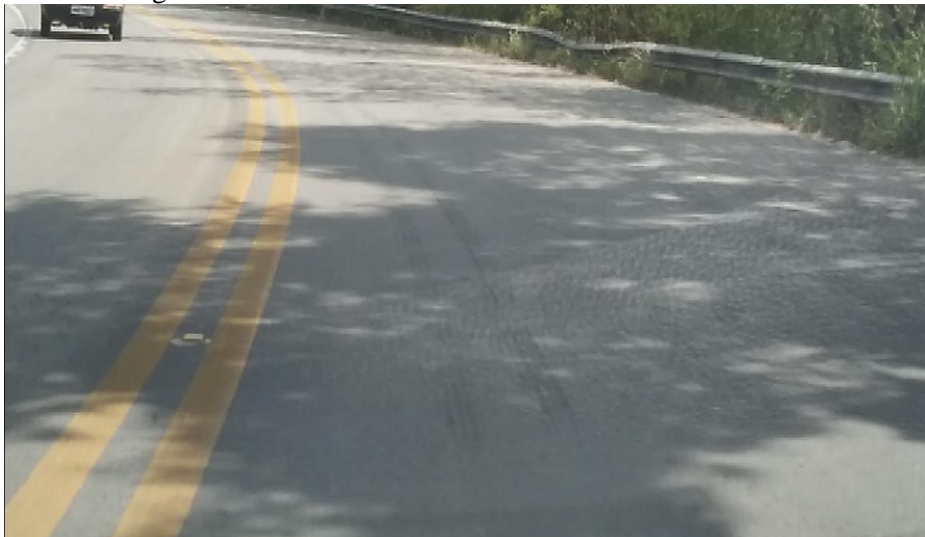
É importante destacar algumas dificuldades que este levantamento apresentou, entre elas estão a ocorrência de sombras, ocasionado pela hora do levantamento que não foi a ideal (começo de dia), que ocultam as faixas, como a Figura 44 evidencia, e o fluxo lento de carros que acabavam cobrindo a faixa sob eles, a Figura 45 mostra um momento em que isto foi observado.

Figura 44 - Faixa ocultada devido a sombra de uma árvore

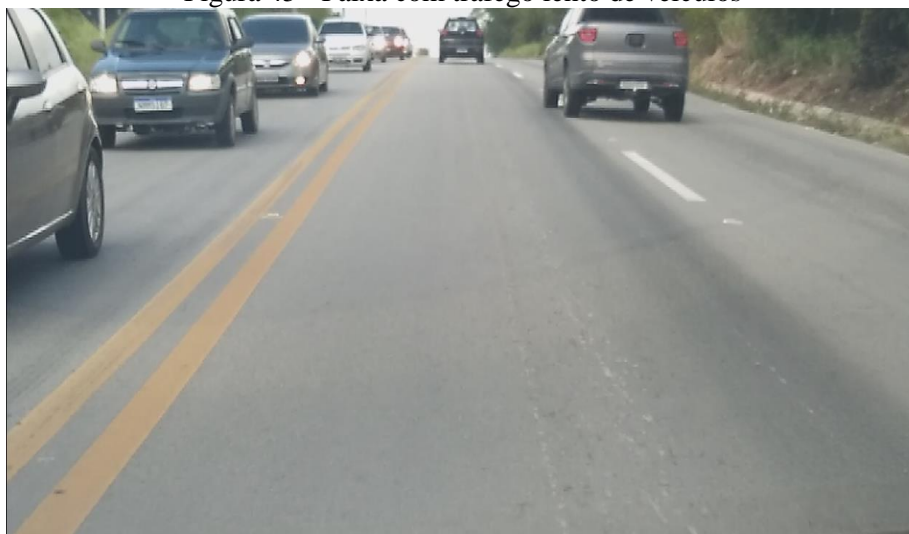
Figura 45 - Faixa com tráfego lento de veículos

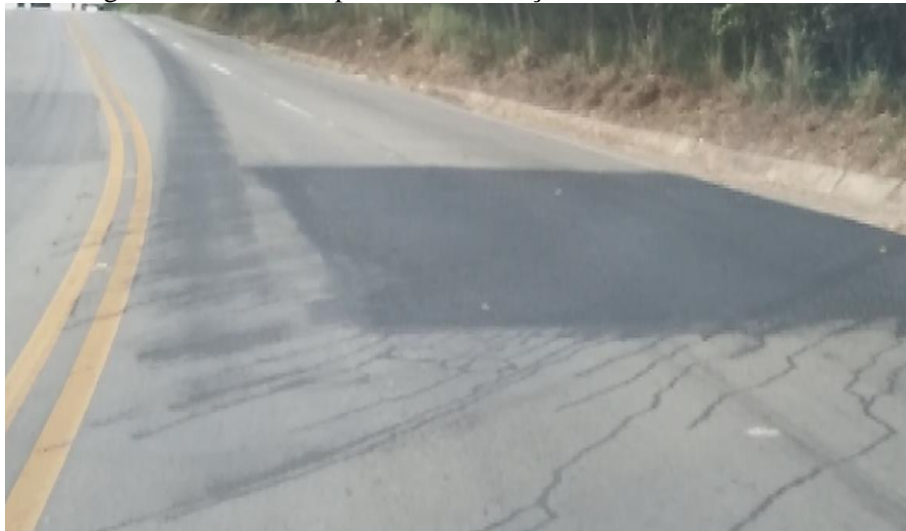
Neste método, o trabalho de distinguir defeitos de manchas ou sujeira na pista fica ainda mais complicado. A título de exemplo estão as Figuras 46 e 47, que mostram que a marca deixada por um pneu possui coloração semelhante a um remendo e detritos que podem ser confundidos com descolamento de placas ou buracos, respectivamente. Algumas outras perturbações nas imagens podem ser citadas, como as trepidações sofridas pela câmera durante o rolamento na pista, as ações do vento e a perda de foco do dispositivo com a passagem de objetos, tais como outros veículos e árvores. O problema não ocorreria com câmeras de alta qualidade, visto que estas possuem sistemas de estabilização óptica inserida em seus hardwares, sistemas esses que impedem que as imagens feitas pelo aparelho saiam tremidas.

Figura 46 - Marca de pneu com coloração semelhante a remendo

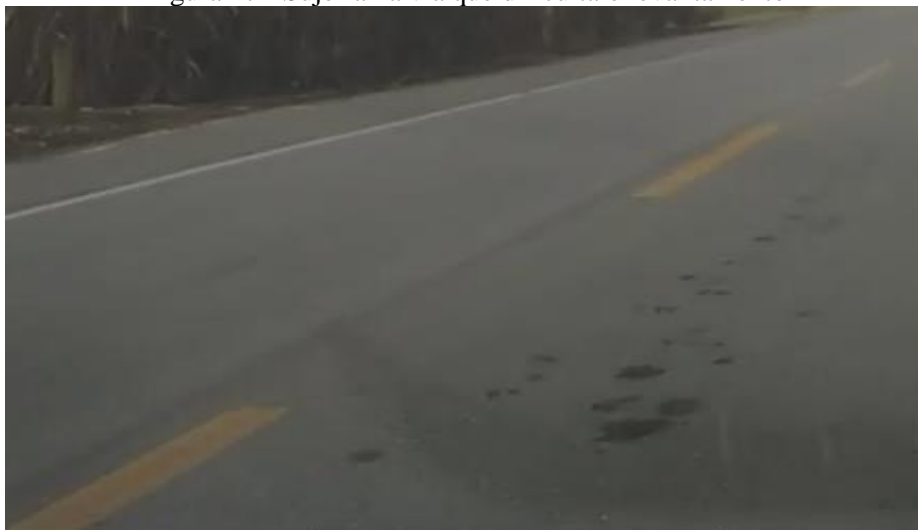
Figura 47 - Sujeira na via que dificulta o levantamento
