**OPERAÇÃO NO ABANDONO: PROPOSTA DE INTERVENÇÃO PROJETUAL NA
ANTIGA SEDE DA SECRETARIA DE EDUCAÇÃO DO ESTADO DE ALAGOAS, MACEIÓ**
- AL
Produto Final

Trabalho Final de Graduação apresentado ao
Curso de Arquitetura e Urbanismo da
Universidade Federal de Alagoas, Campus
A.C. Simões, como requisito para obtenção de
título de Bacharel em Arquitetura e Urbanismo.
Orientação: Prof.^a Dr.^a Lúcia Tone Ferreira
Hidaka

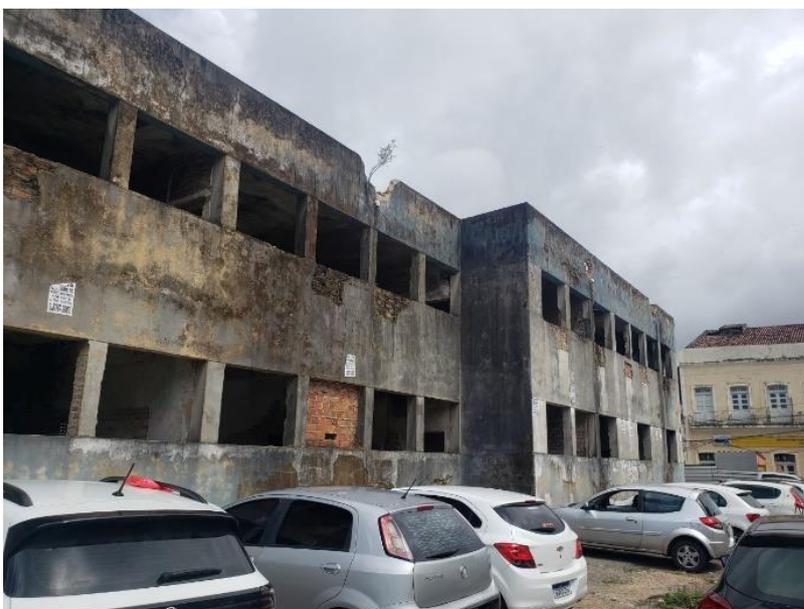
Figura 22 – Fotos da fachada da edificação, Lateral Esquerda.

Através do registro fotografico pode-se identificar o estado de deterioração da edificação, em dezembro de 2022. Ambas as alas que compõem a fachada frontal encontram-se sem suas esquadrias (elementos de vedação), permitiu o acesso de moradores de rua à edificação. As vagas de garagem voltadas para os visitantes, estão sendo utilizadas para guarda carros da população que visita os comercios proximos a área do prédio.

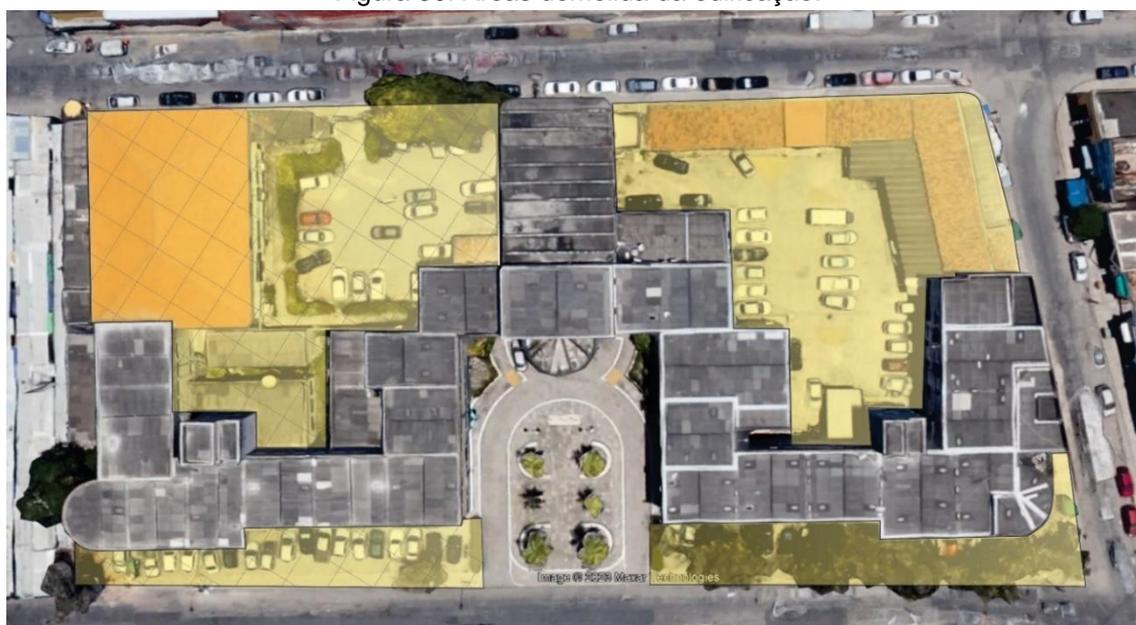
Figura 30: Áreas demolida da edificação.

Na visita foi identificado as áreas demolidas pelo Tribunal de Justiça de Alagoas (TJ-AL), que se encontram destacadas de amarelo na figura 30, como também, figuras demonstrando o estado atual da edificação do ponto de vista estrutural (Figuras 32 e 33). A planta baixa da edificação, foi atualizada de acordo com observações obtidas no dia da visita, tendo como base o projeto original, obtido através do acervo da Secretaria de Estado da Educação (SEDUC).

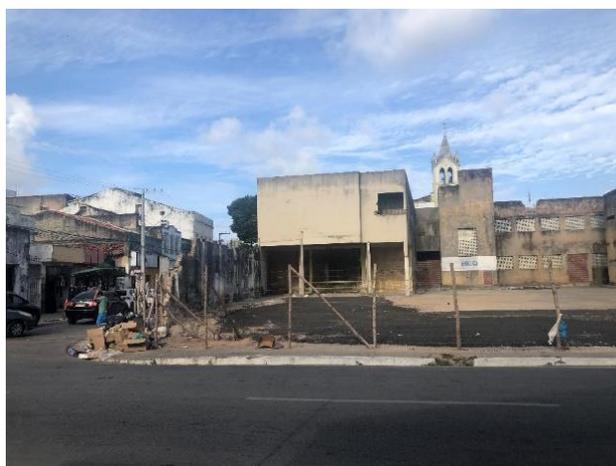
Figura 32:

Fachada posterior - demolição e limpeza da área.

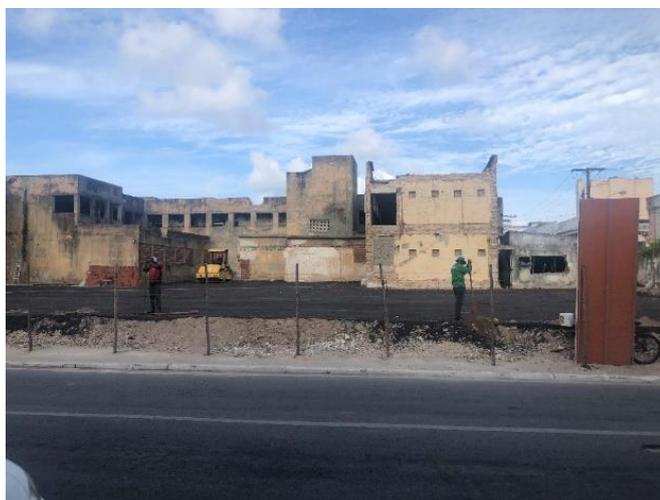
Figura 33:

Fachada posterior - demolição e limpeza da área.

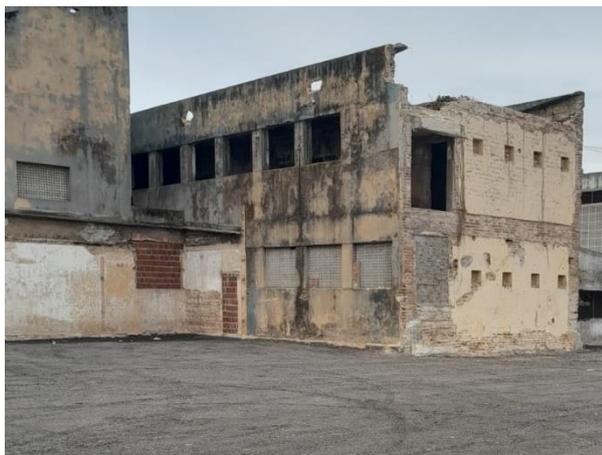
Figura 40:

A pintura já se encontra em processo de descolorização devido ao tempo e à exposição às intempéries, também há acúmulo de lixo e entulho em seu entorno, (figura 39 e 40).

Pátio interno da fachada posterior.

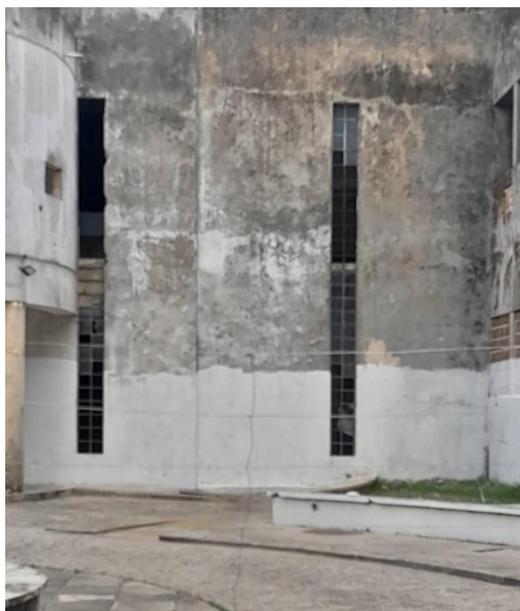
Figura 41:

Detalhe vidraça da fachada frontal.

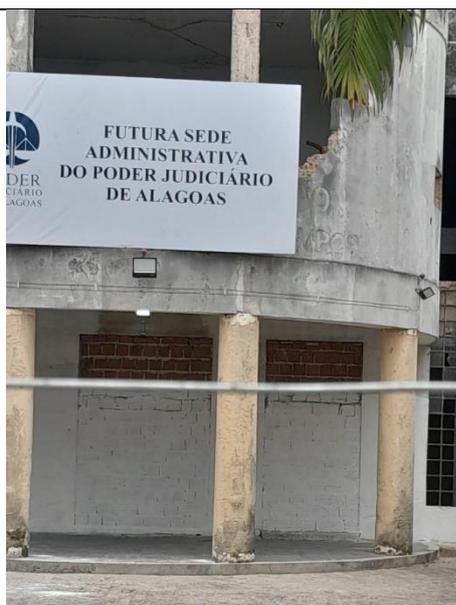
Figura 42:

Anuncio do Poder Judiciário de Alagoas e fechamento da entrada principal.

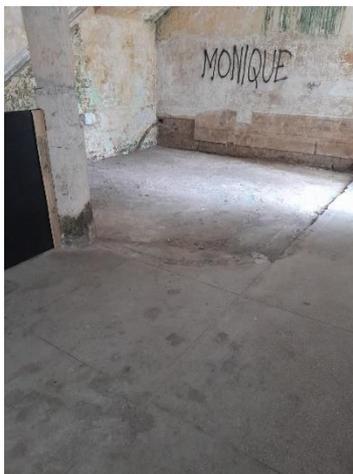
Figura 43:

Na parte interna, a edificação se encontra degradada, sem objetos decorativos e pertencentes ao prédio desde sua construção, como soleiras de granito, pisos, rodapé, revestimentos cerâmicos, peças sanitárias, bancadas de granitos, esquadrias internas, luminárias, forros, tomadas e interruptores. As paredes se encontram enfermas com patologias diagnosticadas por causa de infiltrações e pela má conservação, com várias regiões sem reboco, com a alvenaria aparente. (figura 43 a 46).

Foto interna - pisos e paredes.
Fonte: Autor, 2023

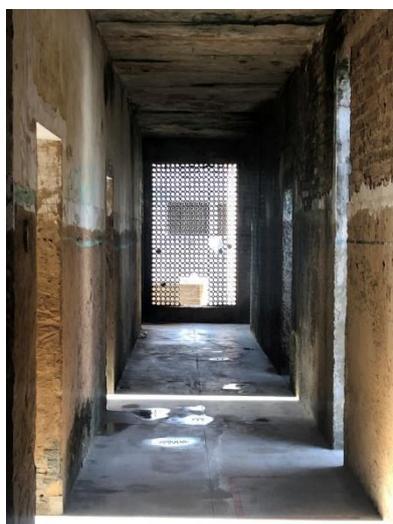
Figura 45:

Foto internas – cobogós do 2º pavimento.

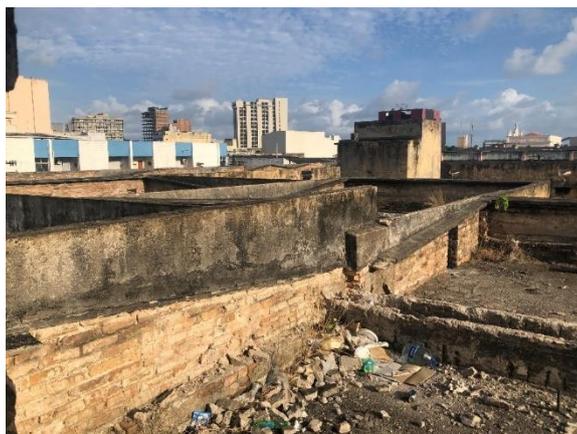
Figura 47:

A coberta se encontra bastante danificada. Em alguns pontos, laje, rufos e platibandas se encontram em estado de degradação. Não há mais estrutura de madeira e nem recobrimento de telhas sob a coberta do prédio tornando o estado dele deteriorado. Encontra-se somente marcas destacando o que seriam os rufos que não existem mais. (figura 47 a 49).

Foto coberta da edificação.

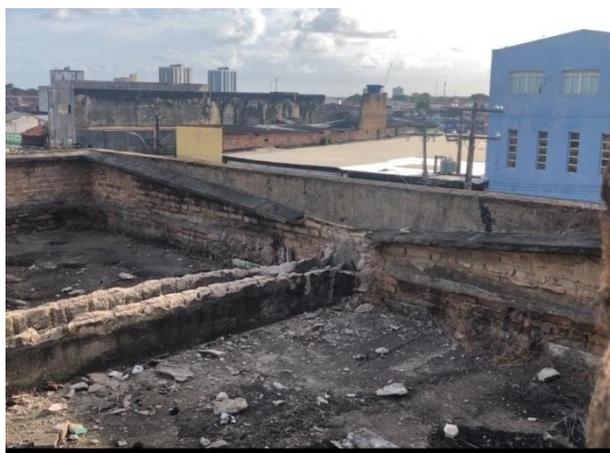
Figura 48:

Coberta da edificação – ausência de correlatos.

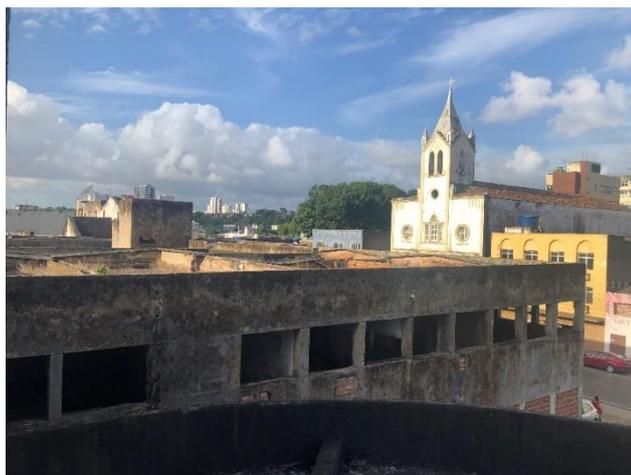
Figura 49:

Foto coberta da edificação (Fachada Frontal).
